# Lote 5 - Rota: Afonso Pena

**FRATAR**  
ENGENHARIA CONSULTIVA

| Diagnóstico da Calçada | Qualidade do Serviço | |
| Endereço: Rua Rio Grande do Norte, 855 | 55 | C |

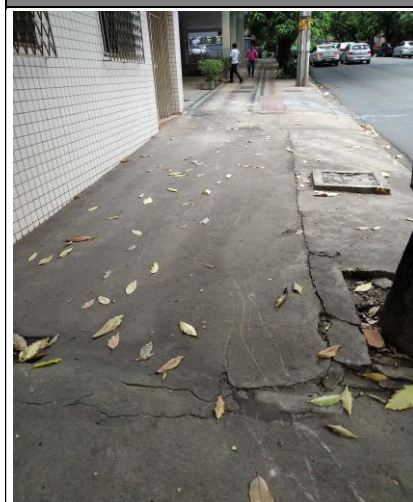
## Foto Geral

| ID | Itens Avaliados | Respostas | Nota |
|---|---|---|---|
| P_4 | Existência de Buracos ? | Poucos | 5 |
| P_5 | Condições Gerais do Piso e meio-fio da calçada ? | Regular | 5 |
| P_6 | Presença de desníveis ? | Severo | 0 |
| P_9 | A calçada Possui Rebaixamento de Veículos correto ? | Não | 0 |
| P_11 | O Passeio está no padrão da SMPU ? | Não | 0 |
