# Lote 5 - Rota: Sul

**FRATAR**  
ENGENHARIA CONSULTIVA

| Diagnóstico da Calçada | Qualidade do Serviço | |
| Endereço: Av. João Pinheiro, 417 | 72 | B |

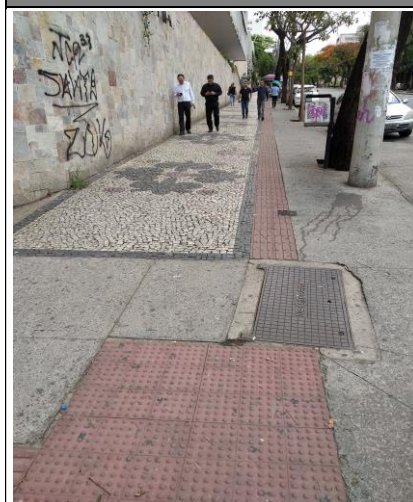
## Foto Geral

| ID | Itens Avaliados | Respostas | Nota |
|---|---|---|---|
| P_4 | Existência de Buracos ? | Poucos | 5 |
| P_5 | Condições Gerais do Piso e meio-fio da calçada ? | Regular | 5 |
| P_6 | Presença de desníveis ? | Leve | 7 |
