# Lote 3 - Rota: Antônio Carlos II

**FRATAR**  
ENGENHARIA CONSULTIVA

| Diagnóstico da Calçada | Qualidade do Serviço | |
| Endereço: Av. Portugal, 2719 | 55 | C |

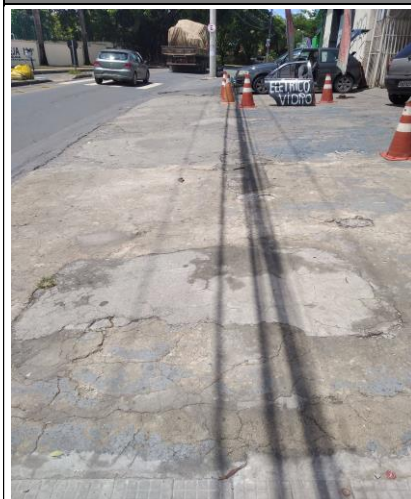
## Foto Geral

| ID | Itens Avaliados | Respostas | Nota |
|---|---|---|---|
| P_4 | Existência de Buracos ? | Poucos | 5 |
| P_5 | Condições Gerais do Piso e meio-fio da calçada ? | Regular | 5 |
| P_6 | Presença de desníveis ? | Severo | 0 |
| P_9 | A calçada Possui Rebaixamento de Veículos correto ? | Não | 0 |
| P_16 | Classificação geral da calçada pelo pesquisador. | Regular | 5 |
