# Lote 4 - Rota: Raja Gabáglia

**FRATAR**  
ENGENHARIA CONSULTIVA

| Diagnóstico da Calçada | Qualidade do Serviço | |
| Endereço: Av. Raja Gabáglia, 2377 | 70 | C |

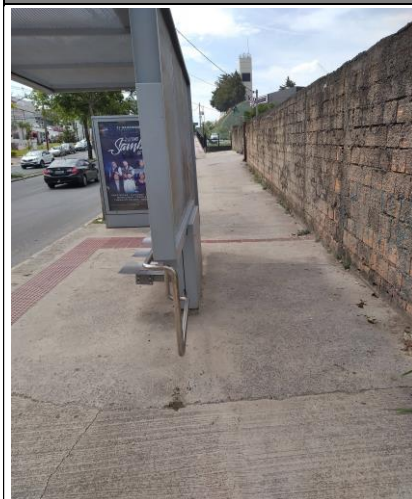
Foto Geral

| ID | Itens Avaliados | Respostas | Nota |
|---|---|---|---|
| P_5 | Condições Gerais do Piso e meio-fio da calçada ? | Regular | 5 |
| P_16 | Classificação geral da calçada pelo pesquisador. | Regular | 5 |

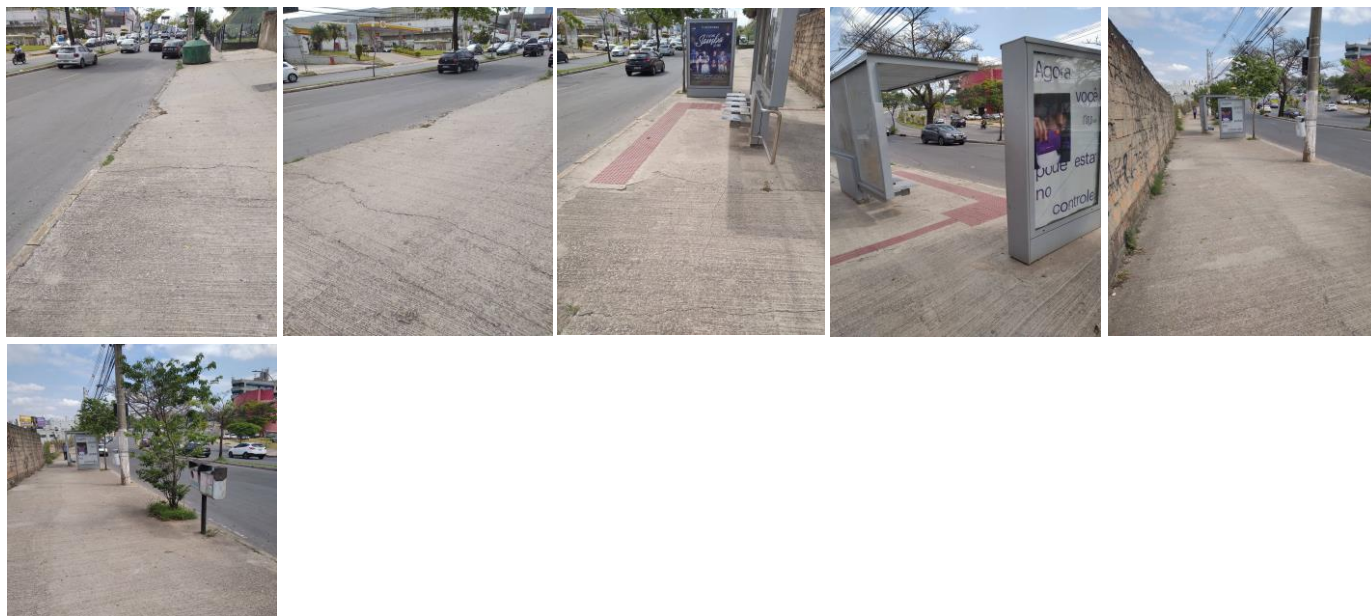
Fotos Complementares - Detalhes do Passeio

| ID | Itens Avaliados | Respostas | Nota |
|---|---|---|---|
| P_9 | A calçada Possui Rebaixamento de Veículos correto ? | Não | 0 |
| P_11 | O Passeio está no padrão da SMPU ? | Não | 0 |
| P_13 | Existe algum dispositivo de Drenagem sobre a calçada ? | Não | 0 |
