# Lote 5 - Rota: Sul

**FRATAR**  
ENGENHARIA CONSULTIVA

| Diagnóstico da Calçada | Qualidade do Serviço | |
| Endereço: Av. Nossa Sra. Do Carmo, 2007 | 55 | C |

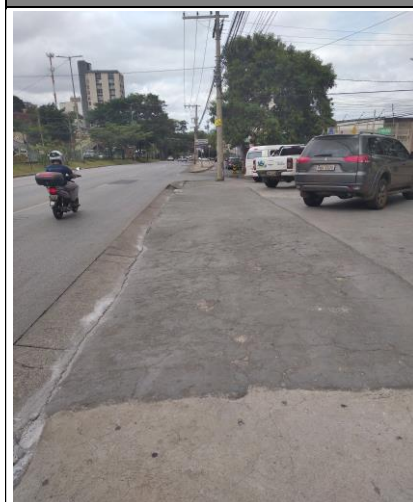
## Foto Geral

| ID | Itens Avaliados | Respostas | Nota |
|---|---|---|---|
| P_16 | Classificação geral da calçada pelo pesquisador. | Regular | 5 |
