# Lote 4 - Rota: Raja Gabágia

**FRATAR**  
ENGENHARIA CONSULTIVA

| Diagnóstico da Calçada | Qualidade do Serviço | |
|---|---|---|
| Endereço: Av. Olegário Maciel, 1328 | 78 | B |

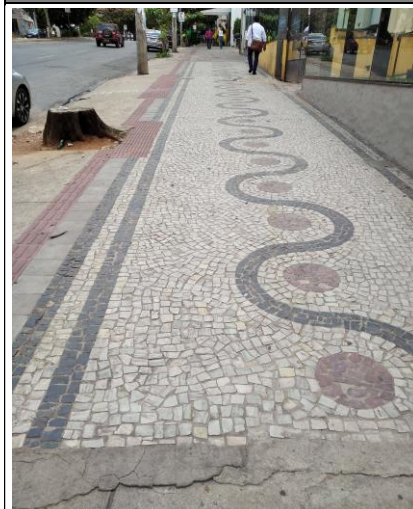
## Foto Geral

| ID | Itens Avaliados | Respostas | Nota |
|---|---|---|---|
| P_2 | Qual a largura livre do Passeio ? | Acima de 1.50 m | 10 |
| P_3 | Tipo de revestimento da calçada ? | Pedra Portuguesa | 8 |
| P_4 | Existência de Buracos ? | Nenhum | 10 |
| P_5 | Condições Gerais do Piso e meio-fio da calçada ? | Ótimo(a) | 10 |
| P_6 | Presença de desníveis ? | Nenhum | 10 |
| P_9 | A calçada Possui Rebaixamento de Veículos correto ? | Não | 0 |
| P_11 | O Passeio está no padrão da SMPU ? | Não | 0 |
| P_16 | Classificação geral da calçada pelo pesquisador. | Ótimo(a) | 10 |
