Lote 5 - Rota: Sul

Diagnóstico da Calçada	Qualidade do Serviço	
Endereço: Av. Cristovão Colombo, s/nº Data do Registro: 12/11/2019 12:53:17 Num. Lote CTM: 10020500145	72	B

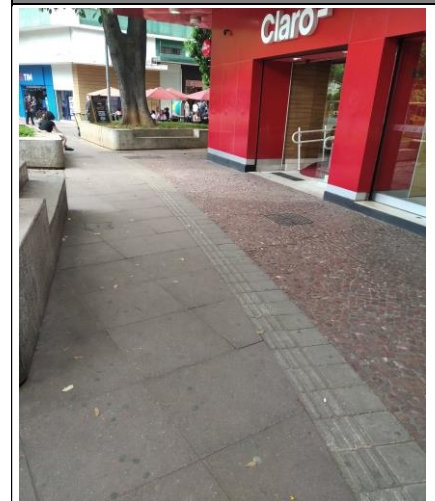
Foto Geral

ID	Itens Avaliados	Respostas	Nota
P_1	O Mobiliário urbano está dentro da faixa de serviço de 70 cm ?	Sim	-
P_2	Qual a largura livre do Passeio ?	Acima de 1.50 m	10
P_3	Tipo de revestimento da calçada ?	Pedra Portuguesa	8
P_4	Existência de Buracos ?	Poucos	5
P_5	Condições Gerais do Piso e meio-fio da calçada ?	Ótimo(a)	10
P_6	Presença de desníveis ?	Nenhum	10
P_7	Tem rebaixamento de calçada para Pedestre ?	Sim	8
P_8	Possui piso tátil ao longo da Calçada ?	Sim	-
P_9	A calçada Possui Rebaixamento de Veículos correto ?	N.A	0
P_10	Existência de altura livre menor que 2,10 m ?	Não	-
P_11	O Passeio está no padrão da SMPU ?	Não	0
P_12	A testada possui prática de estacionamento sobre o passeio ?	Não	10
P_13	Existe algum dispositivo de Drenagem sobre a calçada ?	Não	0
P_14	Existe PED em frente a testada ?	Não	-
P_15	Existe FTP em frente a testada ?	Sim	-
P_16	Classificação geral da calçada pelo pesquisador.	Ótimo(a)	10
