# Lote 5 - Rota: Sul

**FRATAR**  
ENGENHARIA CONSULTIVA

| Diagnóstico da Calçada | Qualidade do Serviço | |
| Endereço: Av. Cristovão Colombo, 260 | 63 | C |

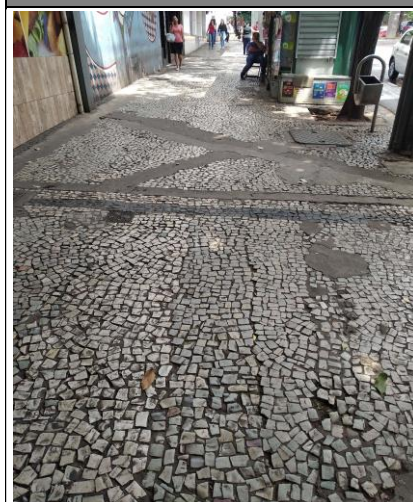
## Foto Geral

| ID | Itens Avaliados | Respostas | Nota |
|---|---|---|---|
| P_3 | Tipo de revestimento da calçada ? | Pedra Portuguesa | 8 |
| P_4 | Existência de Buracos ? | Poucos | 5 |
| P_5 | Condições Gerais do Piso e meio-fio da calçada ? | Regular | 10 |
| P_16 | Classificação geral da calçada pelo pesquisador. | Regular | 10 |
