# Lote 3 - Rota: Antônio Carlos II

**FRATAR**  
ENGENHARIA CONSULTIVA

| Diagnóstico da Calçada | Qualidade do Serviço | |
|---|---|---|
| Endereço: Av. Portugal, 1300 | 53 | C |
| Data do Registro: 16/11/2019 11:17:54 | | |

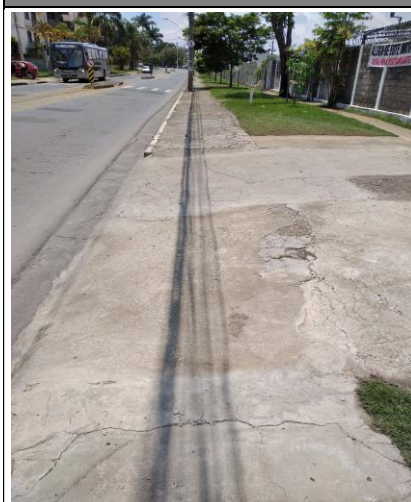
## Foto Geral

| ID | Itens Avaliados | Respostas | Nota |
|---|---|---|---|
| P_4 | Existência de Buracos ? | Poucos | 5 |
| P_5 | Condições Gerais do Piso e meio-fio da calçada ? | Regular | 5 |
| P_6 | Presença de desníveis ? | Leve | 7 |
| P_9 | A calçada Possui Rebaixamento de Veículos correto ? | Não | 0 |
| P_11 | O Passeio está no padrão da SMPU ? | Não | 0 |
| P_16 | Classificação geral da calçada pelo pesquisador. | Regular | 5 |

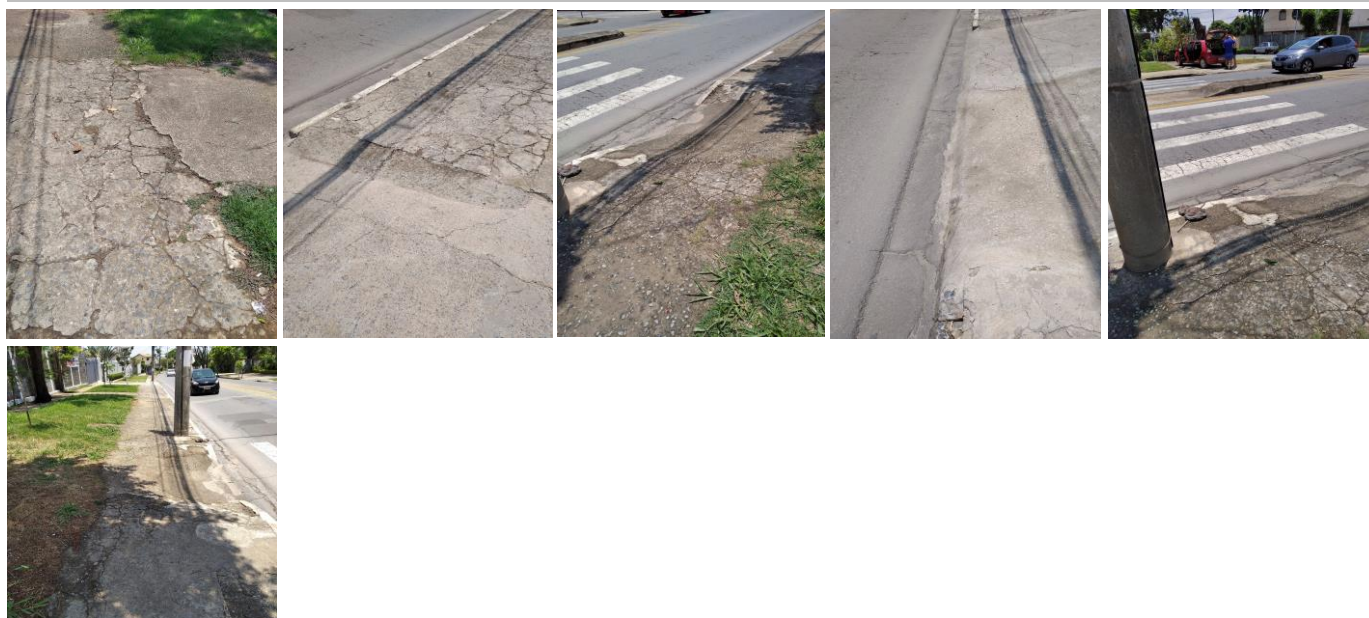
## Fotos Complementares - Detalhes do Passeio

| ID | Itens Avaliados | Respostas | Nota |
|---|---|---|---|
| P_7_1 | Qual tipo do Rebaixo ? | Rebaixo Tipo 1 (trapézio) | 0 |
| P_7_1_1 | Se for do Tipo 1, Passeio possui largura livre de 1,2 m ? | Não | -3 |
| P_7_1_2 | Se for do Tipo 1, O rebaixo tem abas conforme a norma ? | Não | -1 |
| P_7_3 | O rebaixo possui piso tátil ? | Não tem nenhum | -1 |
