# Lote 4 - Rota: Raja Gabágia

**FRATAR**  
ENGENHARIA CONSULTIVA

| Diagnóstico da Calçada | Qualidade do Serviço | |
| Endereço: Av. Álvares Cabral, 1814 | 69 | C |

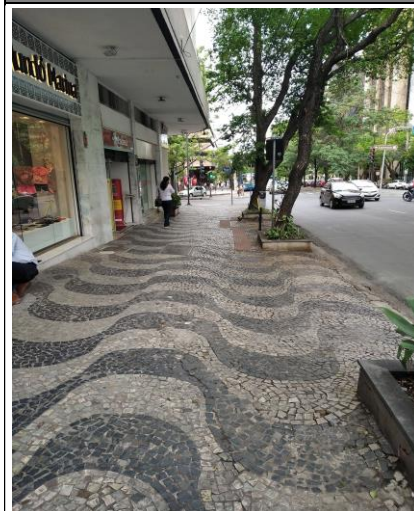
Foto Geral

| ID | Itens Avaliados | Respostas | Nota |
|---|---|---|---|
| P_4 | Existência de Buracos ? | Poucos | 5 |
| P_6 | Presença de desníveis ? | Leve | 7 |
| P_8 | Possui piso tátil ao longo da Calçada ? | Não | - |
| P_11 | O Passeio está no padrão da SMPU ? | Não | 0 |
| P_16 | Classificação geral da calçada pelo pesquisador. | Ótimo(a) | 10 |

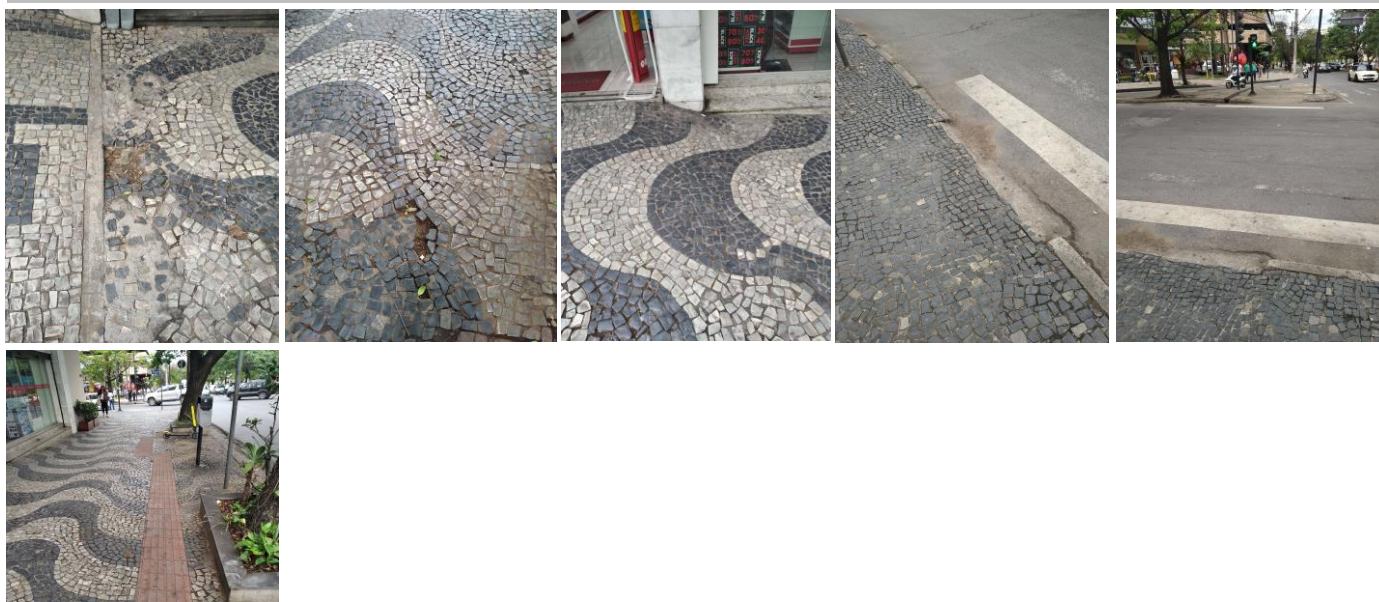
Fotos Complementares - Detalhes do Passeio

| ID | Itens Avaliados | Respostas | Nota |
|---|---|---|---|
| P_13_2 | | piso tátil apenas em um pedaço da calçada | 0 |
