## Lote 4 - Rota: Contorno

| Diagnóstico da Calçada | Qualidade do Serviço | |
| Endereço: Av.Contorno, 8743 | 70 | C |

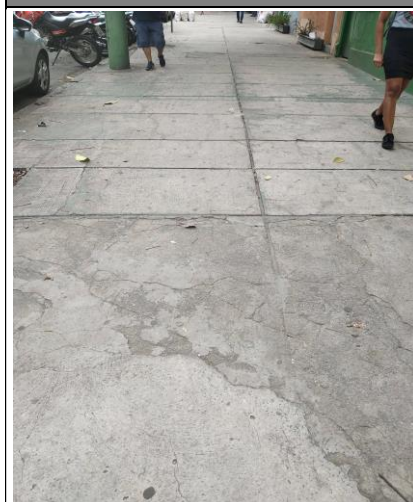
Foto Geral

| ID | Itens Avaliados | Respostas | Nota |
|---|---|---|---|
| P_5 | Condições Gerais do Piso e meio-fio da calçada ? | Regular | 5 |
| P_16 | Classificação geral da calçada pelo pesquisador. | Regular | 5 |
