# Lote 4 - Rota: Contorno

**FRATAR**  
ENGENHARIA CONSULTIVA

| Diagnóstico da Calçada | Qualidade do Serviço | |
|---|---|---|
| Endereço: Av.Contorno, 1374 | 80 | B |
| Data do Registro: 01/11/2019 14:57:03 | | |

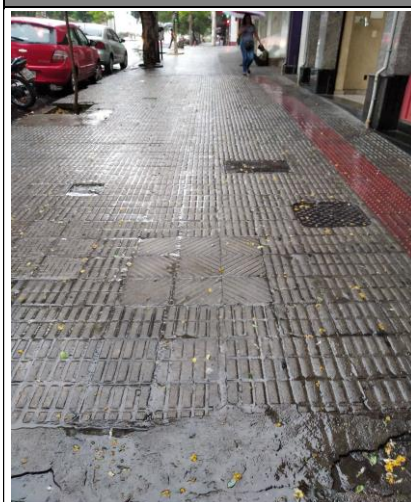
## Foto Geral

| ID | Itens Avaliados | Respostas | Nota |
|---|---|---|---|
| P_5 | Condições Gerais do Piso e meio-fio da calçada ? | Ótimo(a) | 10 |
| P_16 | Classificação geral da calçada pelo pesquisador. | Ótimo(a) | 10 |
