# Lote 1 - Rota: Noroeste

| Diagnóstico da Calçada | Qualidade do Serviço | |
| Endereço: Av. Abílio Machado, 611 | 46 | D |
| Data do Registro: 11/11/2019 14:10:17 | | |

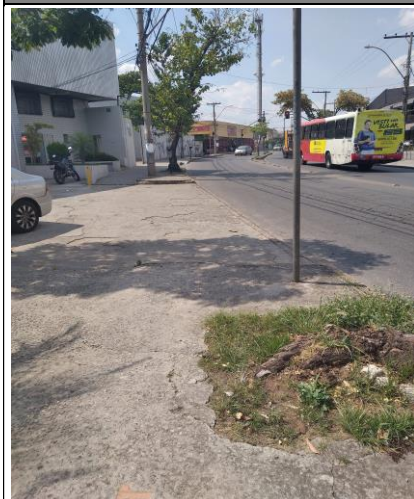
Foto Geral

| ID | Itens Avaliados | Respostas | Nota |
|---|---|---|---|
| P_4 | Existência de Buracos ? | Poucos | 5 |
| P_5 | Condições Gerais do Piso e meio-fio da calçada ? | Regular | 5 |
| P_6 | Presença de desníveis ? | Médio | 3 |
| P_9 | A calçada Possui Rebaixamento de Veículos correto ? | Não | 0 |
| P_11 | O Passeio está no padrão da SMPU ? | Não | 0 |
| P_12 | A testada possui prática de estacionamento sobre o passeio ? | Sim | 0 |
| P_16 | Classificação geral da calçada pelo pesquisador. | Regular | 5 |

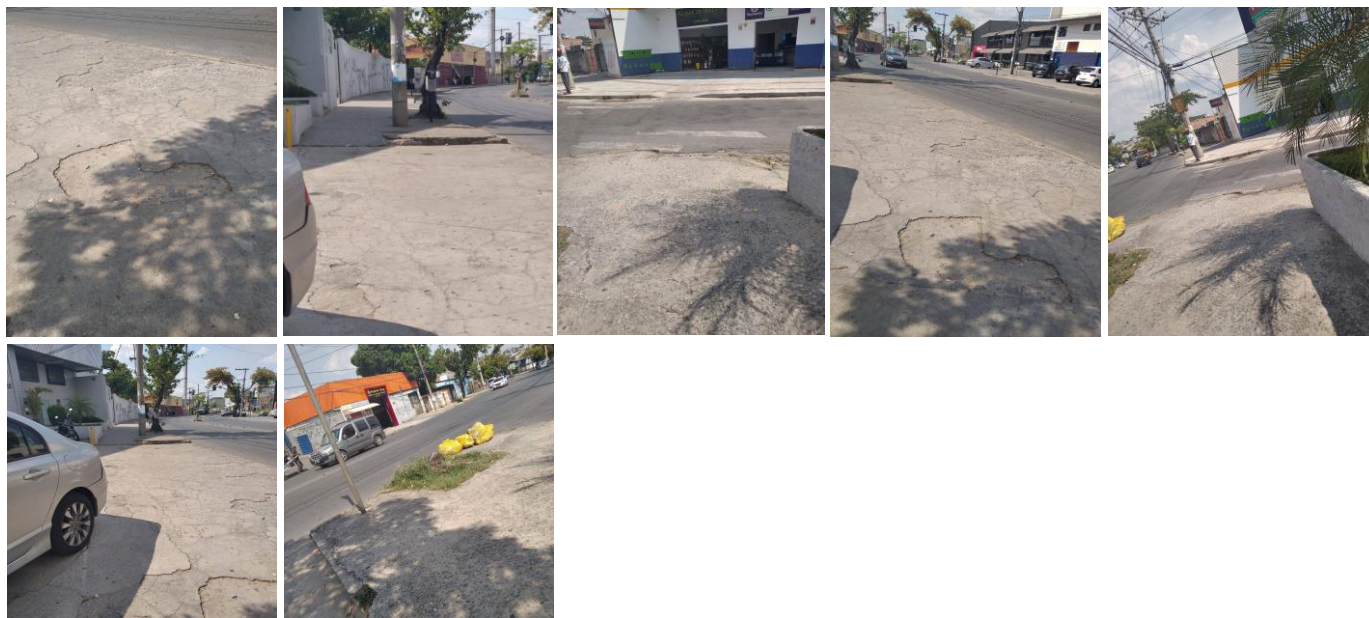
Fotos Complementares - Detalhes do Passeio

| ID | Itens Avaliados | Respostas | Nota |
|---|---|---|---|
| P_7_1_2 | Se for do Tipo 1, O rebaixo tem abas conforme a norma ? | Não | -1 |
| P_7_3 | O rebaixo possui piso tátil ? | Não tem nenhum | -1 |
