# Lote 1 - Rota: Noroeste

**FRATAR**  
ENGENHARIA CONSULTIVA

| Diagnóstico da Calçada | Qualidade do Serviço | |
| Endereço: Av. Brigadeiro Eduardo Gomes, 2120 | 65 | C |

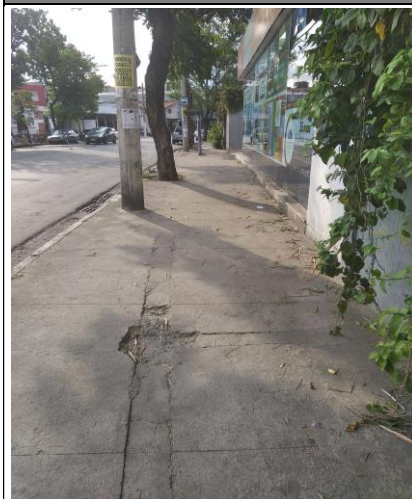
## Foto Geral

| ID | Itens Avaliados | Respostas | Nota |
|---|---|---|---|
| P_4 | Existência de Buracos ? | Poucos | 5 |
| P_5 | Condições Gerais do Piso e meio-fio da calçada ? | Regular | 5 |
| P_16 | Classificação geral da calçada pelo pesquisador. | Regular | 5 |

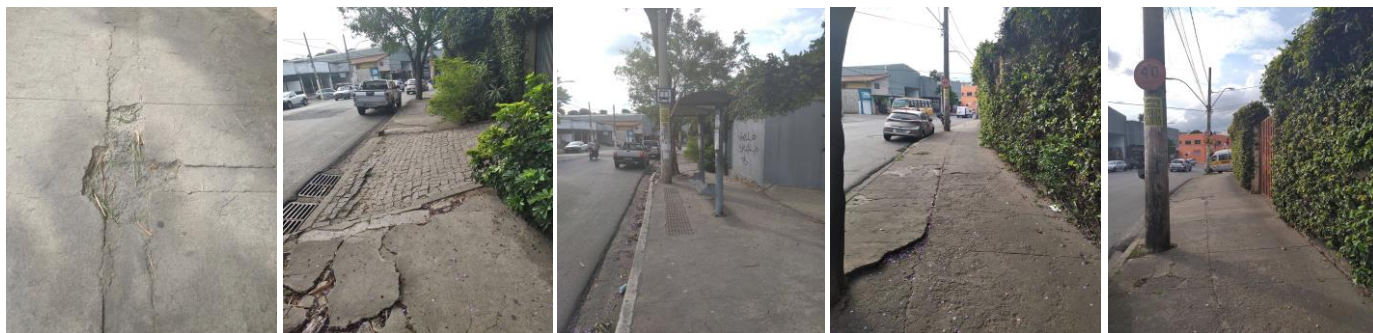
## Fotos Complementares - Detalhes do Passeio

| ID | Itens Avaliados | Respostas | Nota |
|---|---|---|---|
| P_9 | A calçada Possui Rebaixamento de Veículos correto ? | Não | 0 |
| P_11 | O Passeio está no padrão da SMPU ? | Não | 0 |
