# Lote 4 - Rota: Contorno

**FRATAR**  
ENGENHARIA CONSULTIVA

| Diagnóstico da Calçada | Qualidade do Serviço | |
| Endereço: Av.Contorno, 1541 | 95 | A |

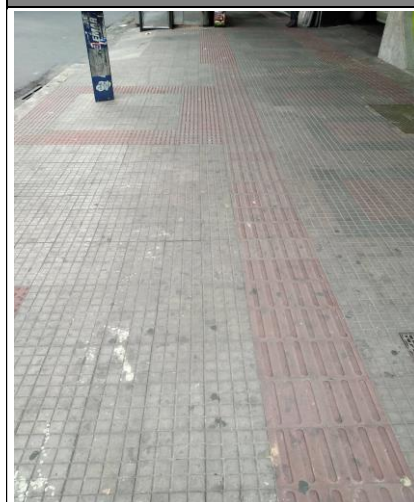
## Foto Geral

| ID | Itens Avaliados | Respostas | Nota |
|---|---|---|---|
| P_5 | Condições Gerais do Piso e meio-fio da calçada ? | Ótimo(a) | 10 |
| P_16 | Classificação geral da calçada pelo pesquisador. | Ótimo(a) | 10 |
