# Lote 5 - Rota: Sul

| Diagnóstico da Calçada | Qualidade do Serviço | |
| Endereço: Av. Cristovão Colombo, 629 | 58 | C |
| Num. Lote CTM: 10064001080 | | |

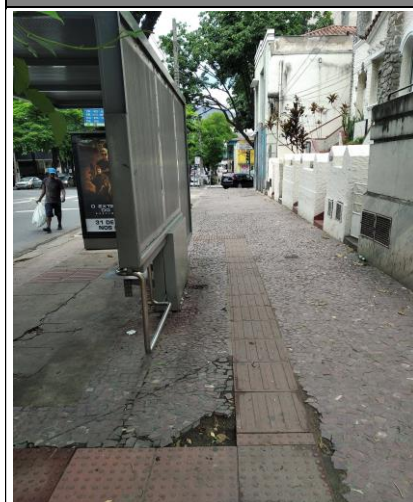
## Foto Geral

| ID | Itens Avaliados | Respostas | Nota |
|---|---|---|---|
| P_5 | Condições Gerais do Piso e meio-fio da calçada ? | Péssimo | 5 |
| P_16 | Classificação geral da calçada pelo pesquisador. | Regular | 5 |

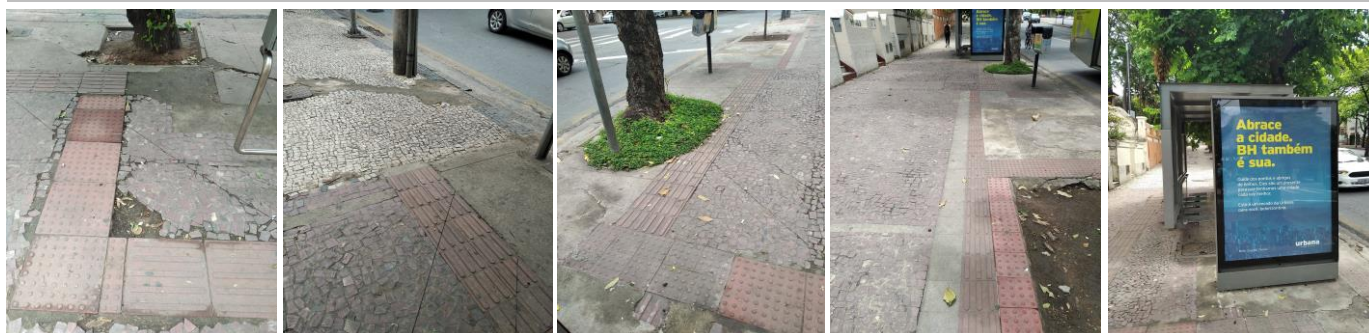
## Fotos Complementares - Detalhes do Passeio

| ID | Itens Avaliados | Respostas | Nota |
|---|---|---|---|
| P_4 | Existência de Buracos ? | Poucos | 10 |
