# Lote 3 - Rota: Antônio Carlos II

**FRATAR**  
ENGENHARIA CONSULTIVA

| Diagnóstico da Calçada | Qualidade do Serviço | |
| Endereço: Av. Portugal, 770 | 75 | B |

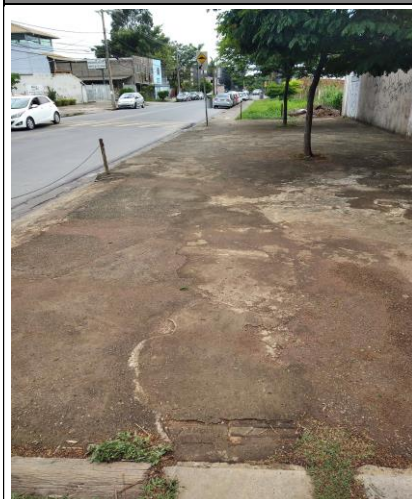
## Foto Geral

| ID | Itens Avaliados | Respostas | Nota |
|---|---|---|---|
| P_5 | Condições Gerais do Piso e meio-fio da calçada ? | Regular | 5 |
| P_9 | A calçada Possui Rebaixamento de Veículos correto ? | Não | 0 |
| P_11 | O Passeio está no padrão da SMPU ? | Não | 0 |
