# Lote 5 - Rota: Afonso Pena

**FRATAR**  
ENGENHARIA CONSULTIVA

| Diagnóstico da Calçada | Qualidade do Serviço | |
| Endereço: Av. Afonso Pena, s/nº | <b>83</b> | <b>B</b> |

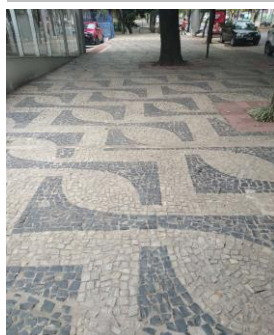
## Fotos Complementares - Detalhes do Passeio

| ID | Itens Avaliados | Respostas | Nota |
|---|---|---|---|
| P_13_2 | Piso tátil apenas ao redor dos objetos.<br>Não possui piso tátil direcional. | | 0 |
