# Lote 4 - Rota: Raja Gabágia

**FRATAR**  
ENGENHARIA CONSULTIVA

| Diagnóstico da Calçada | Qualidade do Serviço | |
| Endereço: Rua Curitiba, 1786 | 65 | C |

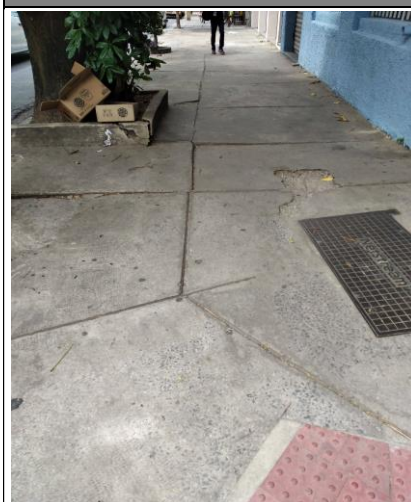
## Foto Geral

| ID | Itens Avaliados | Respostas | Nota |
|---|---|---|---|
| P_4 | Existência de Buracos ? | Poucos | 5 |
| P_5 | Condições Gerais do Piso e meio-fio da calçada ? | Regular | 5 |
| P_16 | Classificação geral da calçada pelo pesquisador. | Regular | 5 |
