# Lote 4 - Rota: Contorno

**FRATAR**  
ENGENHARIA CONSULTIVA

| Diagnóstico da Calçada | Qualidade do Serviço | |
| Endereço: Av.Contorno, 1864 | 65 | C |

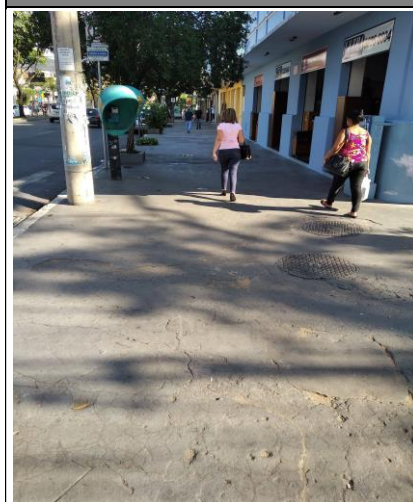
## Foto Geral

| ID | Itens Avaliados | Respostas | Nota |
|---|---|---|---|
| P_4 | Existência de Buracos ? | Poucos | 5 |
| P_7 | Tem rebaixamento de calçada para Pedestre ? | Não, mas deveria ter. | 0 |
| P_11 | O Passeio está no padrão da SMPU ? | Não | 0 |
