# Lote 1 - Rota: Noroeste

| Diagnóstico da Calçada | Qualidade do Serviço | |
| Endereço: Av. Abílio Machado, 2325 | 65 | C |
| Data do Registro: 11/11/2019 17:04:52 | | |

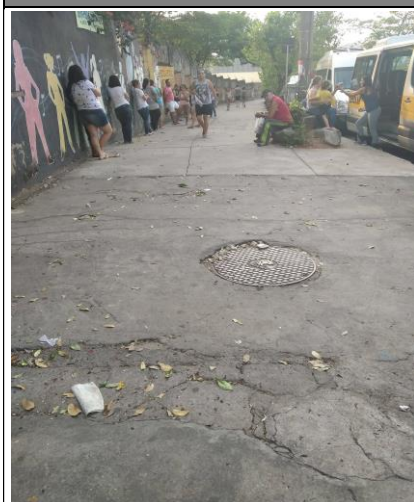
## Foto Geral

| ID | Itens Avaliados | Respostas | Nota |
|---|---|---|---|
| P_4 | Existência de Buracos ? | Poucos | 5 |
| P_5 | Condições Gerais do Piso e meio-fio da calçada ? | Regular | 5 |
| P_9 | A calçada Possui Rebaixamento de Veículos correto ? | Não | 0 |
| P_11 | O Passeio está no padrão da SMPU ? | Não | 0 |
| P_16 | Classificação geral da calçada pelo pesquisador. | Regular | 5 |
