# Lote 1 - Rota: Carlos Luz

| Diagnóstico da Calçada | Qualidade do Serviço | |
| Endereço: Rua Monteiro Lobato, 81 | 74 | B |
| Data do Registro: 28/10/2019 11:28:20 | | |

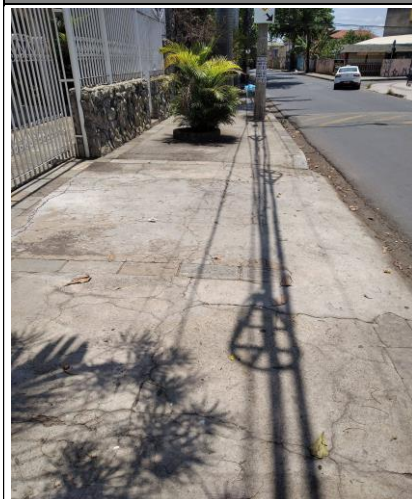
## Foto Geral

| ID | Itens Avaliados | Respostas | Nota |
|---|---|---|---|
| P_2 | Qual a largura livre do Passeio ? | Entre 0.80 m e 1.20 m | 4 |
| P_3 | Tipo de revestimento da calçada ? | Concreto | 10 |
| P_4 | Existência de Buracos ? | Nenhum | 10 |
| P_5 | Condições Gerais do Piso e meio-fio da calçada ? | Ótimo(a) | 10 |
| P_9 | A calçada Possui Rebaixamento de Veículos correto ? | Não | 0 |
| P_11 | O Passeio está no padrão da SMPU ? | Não | 0 |
| P_16 | Classificação geral da calçada pelo pesquisador. | Ótimo(a) | 10 |
