# Lote 3 - Rota: Augusto de Lima

**FRATAR**  
ENGENHARIA CONSULTIVA

| Diagnóstico da Calçada | Qualidade do Serviço | |
| Endereço: Av. Augusto de Lima, 1264 | 59 | C |

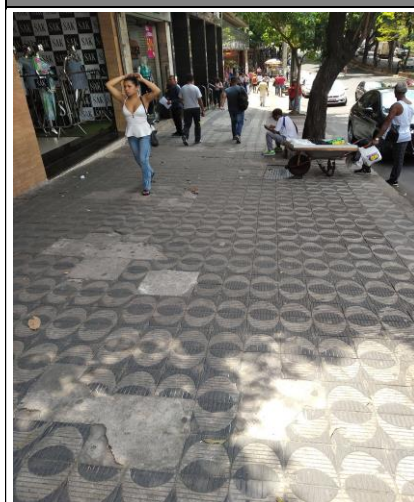
Foto Geral

| ID | Itens Avaliados | Respostas | Nota |
|---|---|---|---|
| P_4 | Existência de Buracos ? | Poucos | 5 |
| P_5 | Condições Gerais do Piso e meio-fio da calçada ? | Regular | 5 |
| P_6 | Presença de desníveis ? | Leve | 7 |
| P_16 | Classificação geral da calçada pelo pesquisador. | Regular | 5 |

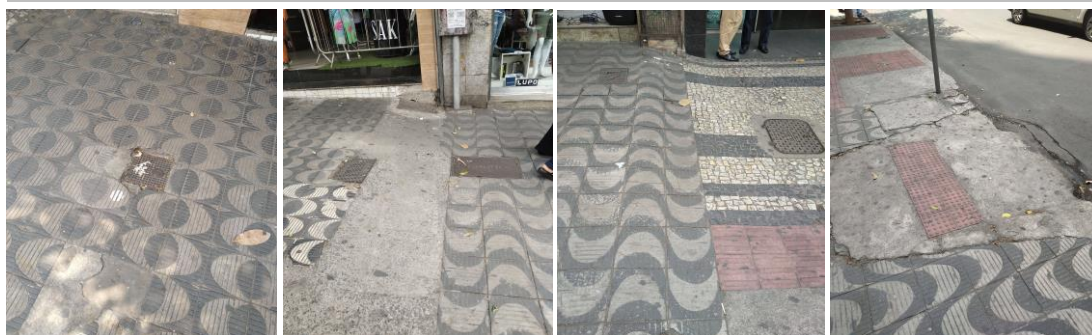
Fotos Complementares - Detalhes do Passeio

| ID | Itens Avaliados | Respostas | Nota |
|---|---|---|---|
| P_7_1_2 | Se for do Tipo 1, O rebaixo tem abas conforme a norma ? | Não | -1 |
| P_7_3 | O rebaixo possui piso tátil ? | Tem só piso de alerta | -1 |
| P_7_3_1 | O piso tátil de alerta e direcional do rebaixo está conforme a norma ? | Não | -1 |
