# Lote 3 - Rota: Leste 3

**FRATAR**  
ENGENHARIA CONSULTIVA

| Diagnóstico da Calçada | Qualidade do Serviço | |
| Endereço: Av. Andradas, s/nº | 62 | C |

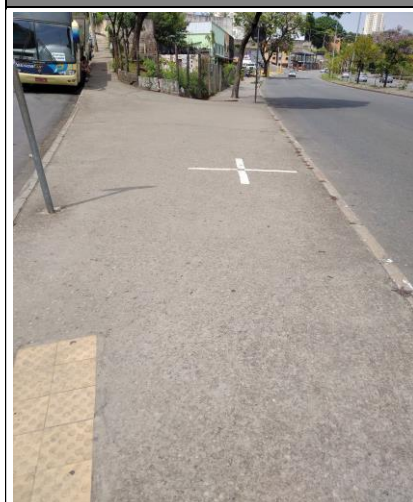
Foto Geral

| ID | Itens Avaliados | Respostas | Nota |
|---|---|---|---|
| P_4 | Existência de Buracos ? | Poucos | 5 |
| P_5 | Condições Gerais do Piso e meio-fio da calçada ? | Regular | 5 |
| P_16 | Classificação geral da calçada pelo pesquisador. | Regular | 5 |

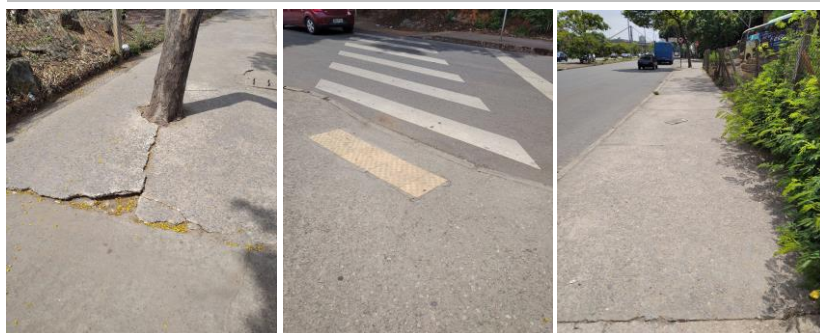
Fotos Complementares - Detalhes do Passeio

| ID | Itens Avaliados | Respostas | Nota |
|---|---|---|---|
| P_7_1_2 | Se for do Tipo 1, O rebaixo tem abas conforme a norma ? | Não | -1 |
| P_7_3 | O rebaixo possui piso tátil ? | Tem só piso de alerta | -1 |
| P_7_3_1 | O piso tátil de alerta e direcional do rebaixo está conforme a norma ? | Não | -1 |
