# Lote 1 - Rota: Noroeste

| Diagnóstico da Calçada | Qualidade do Serviço | |
| Endereço: Av. Abílio Machado, 870 | 87 | B |
| Data do Registro: 08/11/2019 11:04:11 | | |

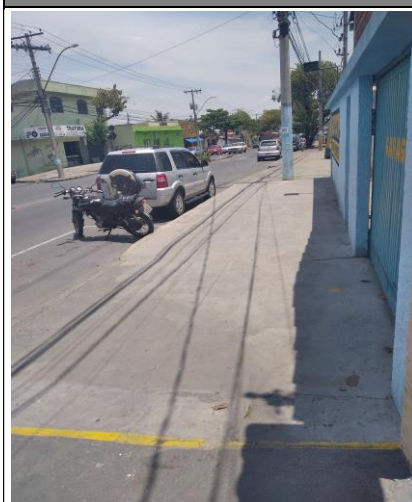
## Foto Geral

| ID | Itens Avaliados | Respostas | Nota |
|---|---|---|---|
| P_6 | Presença de desníveis ? | Leve | 7 |
| P_11 | O Passeio está no padrão da SMPU ? | Não | 0 |
| P_16 | Classificação geral da calçada pelo pesquisador. | Ótimo(a) | 10 |
