# Lote 1 - Rota: Padre Pedro Pinto

**FRATAR**  
ENGENHARIA CONSULTIVA

| Diagnóstico da Calçada | Qualidade do Serviço | |
| Endereço: Rua Padre Pedro Pinto, 5801 | 31 | D |

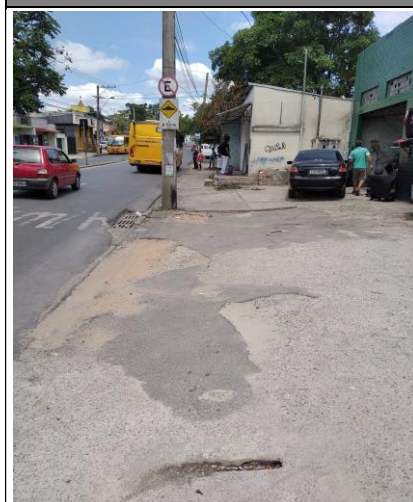
## Foto Geral

| ID | Itens Avaliados | Respostas | Nota |
|---|---|---|---|
| P_4 | Existência de Buracos ? | Poucos | 5 |
| P_5 | Condições Gerais do Piso e meio-fio da calçada ? | Péssimo | 0 |
| P_6 | Presença de desníveis ? | Severo | 0 |
| P_7 | Tem rebaixamento de calçada para Pedestre ? | Não, mas deveria ter. | 0 |
| P_9 | A calçada Possui Rebaixamento de Veículos correto ? | Não | 0 |
| P_11 | O Passeio está no padrão da SMPU ? | Não | 0 |
| P_16 | Classificação geral da calçada pelo pesquisador. | Ruim | 0 |
