# Lote 1 - Rota: Noroeste

**FRATAR**  
ENGENHARIA CONSULTIVA

| Diagnóstico da Calçada | Qualidade do Serviço | |
|---|---|---|
| Endereço: Av. Brigadeiro Eduardo Gomes, 680 | 62 | C |
| Data do Registro: 13/11/2019 13:42:46 | | |

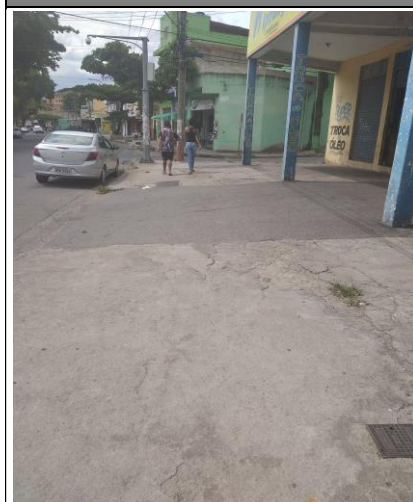
## Foto Geral

| ID | Itens Avaliados | Respostas | Nota |
|---|---|---|---|
| P_4 | Existência de Buracos ? | Poucos | 5 |
| P_5 | Condições Gerais do Piso e meio-fio da calçada ? | Regular | 5 |
| P_9 | A calçada Possui Rebaixamento de Veículos correto ? | Não | 0 |
| P_11 | O Passeio está no padrão da SMPU ? | Não | 0 |
| P_16 | Classificação geral da calçada pelo pesquisador. | Regular | 5 |

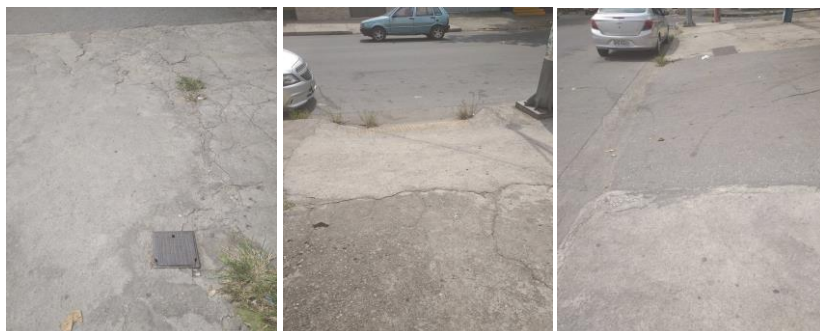
## Fotos Complementares - Detalhes do Passeio

| ID | Itens Avaliados | Respostas | Nota |
|---|---|---|---|
| P_7_1_2 | Se for do Tipo 1, O rebaixo tem abas conforme a norma ? | Não | -1 |
| P_7_3 | O rebaixo possui piso tátil ? | Tem só piso de alerta | -1 |
| P_7_3_1 | O piso tátil de alerta e direcional do rebaixo está conforme a norma ? | Não | -1 |
