Diagnóstico da Calçada	Qualidade do Serviço	
<b>Endereço: Rua São Paulo, 1382</b> <b>Data do Registro: 08/11/2019 10:32:00</b> <b>Num. Lote CTM: 10286200430</b>	<b>63</b>	<b>C</b>

# Lote 4 - Rota: Raja Gabáglia

**FRATAR**  
ENGENHARIA CONSULTIVA

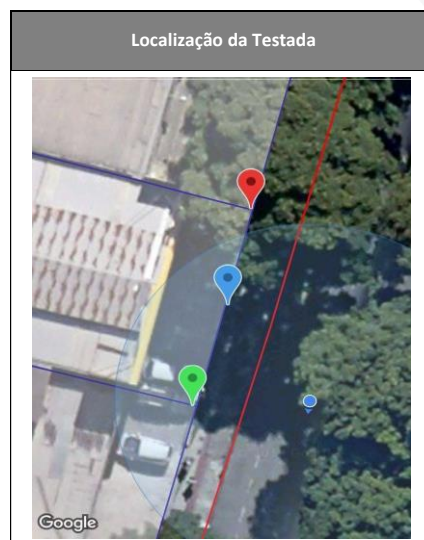
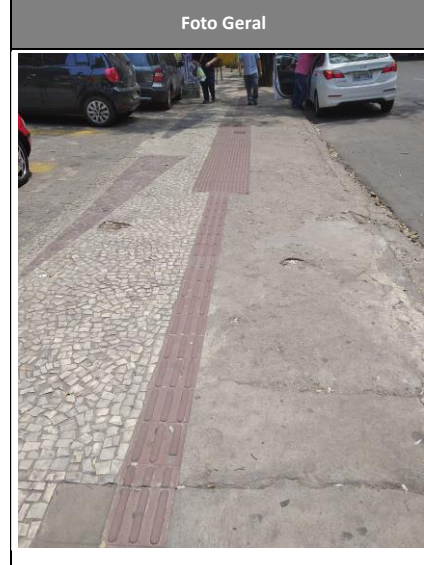
ID	Itens Avaliados	Respostas	Nota
P_1	O Mobiliário urbano está dentro da faixa de serviço de 70 cm ?	Sim	-
P_2	Qual a largura livre do Passeio ?	Acima de 1.50 m	10
P_3	Tipo de revestimento da calçada ?	Pedra Portuguesa	8
P_4	Existência de Buracos ?	Poucos	5
P_5	Condições Gerais do Piso e meio-fio da calçada ?	Regular	5
P_6	Presença de desníveis ?	Nenhum	10
P_7	Tem rebaixamento de calçada para Pedestre ?	Não	10
P_8	Possui piso tátil ao longo da Calçada ?	Sim	-
P_9	A calçada Possui Rebaixamento de Veículos correto ?	Não	0
P_10	Existência de altura livre menor que 2,10 m ?	Não	-
P_11	O Passeio está no padrão da SMPU ?	Não	0
P_12	A testada possui prática de estacionamento sobre o passeio ?	Não	10
P_13	Existe algum dispositivo de Drenagem sobre a calçada ?	Não	0
P_14	Existe PED em frente a testada ?	Não	-
P_15	Existe FTP em frente a testada ?	Não	-
P_16	Classificação geral da calçada pelo pesquisador.	Regular	5
