# Lote 3 - Rota: Antônio Carlos II

**FRATAR**  
ENGENHARIA CONSULTIVA

| Diagnóstico da Calçada | Qualidade do Serviço | |
| Endereço: Av. Portugal, 2881 | 75 | B |

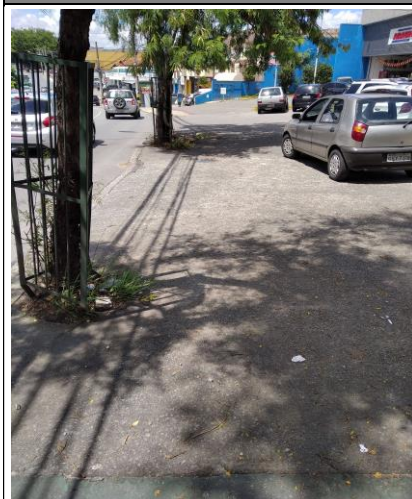
Foto Geral

| ID | Itens Avaliados | Respostas | Nota |
|---|---|---|---|
| P_5 | Condições Gerais do Piso e meio-fio da calçada ? | Regular | 5 |
| P_9 | A calçada Possui Rebaixamento de Veículos correto ? | Não | 0 |
| P_11 | O Passeio está no padrão da SMPU ? | Não | 0 |
