# Lote 4 - Rota: Contorno

Diagnóstico da Calçada	Qualidade do Serviço	
Endereço: Av.Contorno, 9373 Data do Registro: 28/10/2019 16:55:23 Num. Lote CTM: 20116600310	<b>43</b>	<b>D</b>

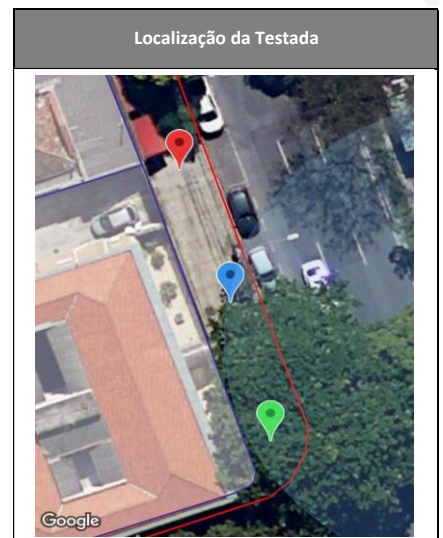
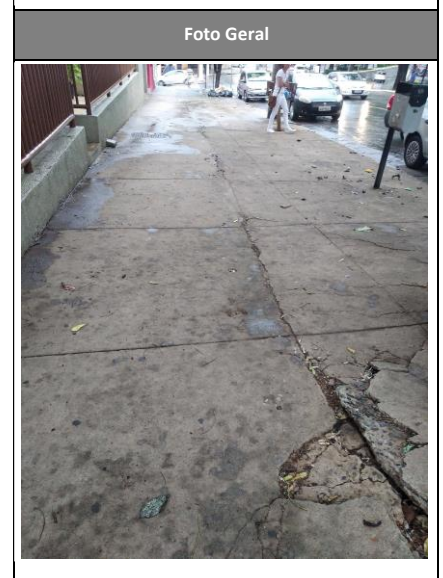
ID	Itens Avaliados	Respostas	Nota
P_1	O Mobiliário urbano está dentro da faixa de serviço de 70 cm ?	Sim	-
P_2	Qual a largura livre do Passeio ?	Acima de 1.50 m	10
P_3	Tipo de revestimento da calçada ?	Concreto	10
P_4	Existência de Buracos ?	Poucos	5
P_5	Condições Gerais do Piso e meio-fio da calçada ?	Péssimo	0
P_6	Presença de desníveis ?	Severo	0
P_7	Tem rebaixamento de calçada para Pedestre ?	Sim	8
P_8	Possui piso tátil ao longo da Calçada ?	Não	-
P_9	A calçada Possui Rebaixamento de Veículos correto ?	Não	0
P_10	Existência de altura livre menor que 2,10 m ?	Não	-
P_11	O Passeio está no padrão da SMPU ?	Não	0
P_12	A testada possui prática de estacionamento sobre o passeio ?	Não	10
P_13	Existe algum dispositivo de Drenagem sobre a calçada ?	Não	0
P_14	Existe PED em frente a testada ?	Não	-
P_15	Existe FTP em frente a testada ?	Sim	-
P_16	Classificação geral da calçada pelo pesquisador.	Ruim	0
