# Lote 4 - Rota: Raja Gabaglia

| Diagnóstico da Calçada | Qualidade do Serviço | |
| Endereço: Av. Raja Gabaglia, 4941 | 77 | B |

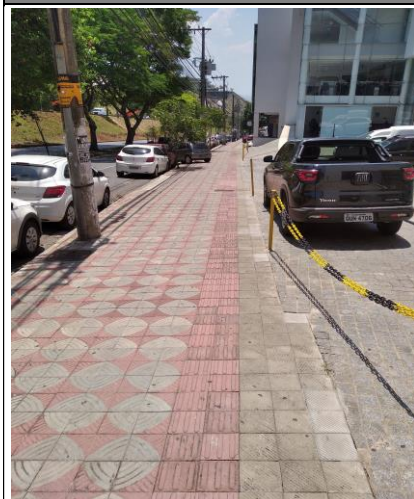
## Foto Geral

| ID | Itens Avaliados | Respostas | Nota |
|---|---|---|---|
| P_16 | Classificação geral da calçada pelo pesquisador. | Ótimo(a) | 10 |
