# Lote 4 - Rota: Contorno

| Diagnóstico da Calçada | Qualidade do Serviço | |
| Endereço: Av.Contorno, 2205 | 75 | B |
| Data do Registro: 04/11/2019 15:08:09 | | |

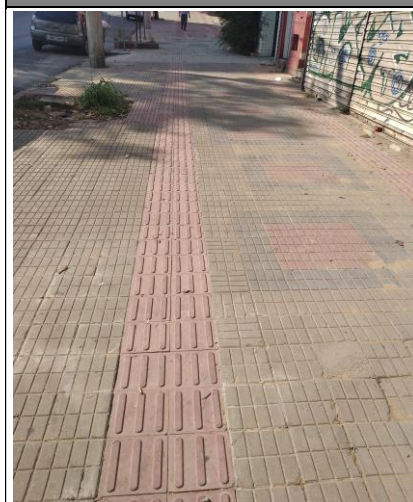
Foto Geral

| ID | Itens Avaliados | Respostas | Nota |
|---|---|---|---|
| P_4 | Existência de Buracos ? | Poucos | 5 |
| P_16 | Classificação geral da calçada pelo pesquisador. | Ótimo(a) | 10 |
