# Lote 1 - Rota: Padre Pedro Pinto

**FRATAR**  
ENGENHARIA CONSULTIVA

| Diagnóstico da Calçada | Qualidade do Serviço | |
| Endereço: Rua Padre Pedro Pinto, 6550 | 77 | B |

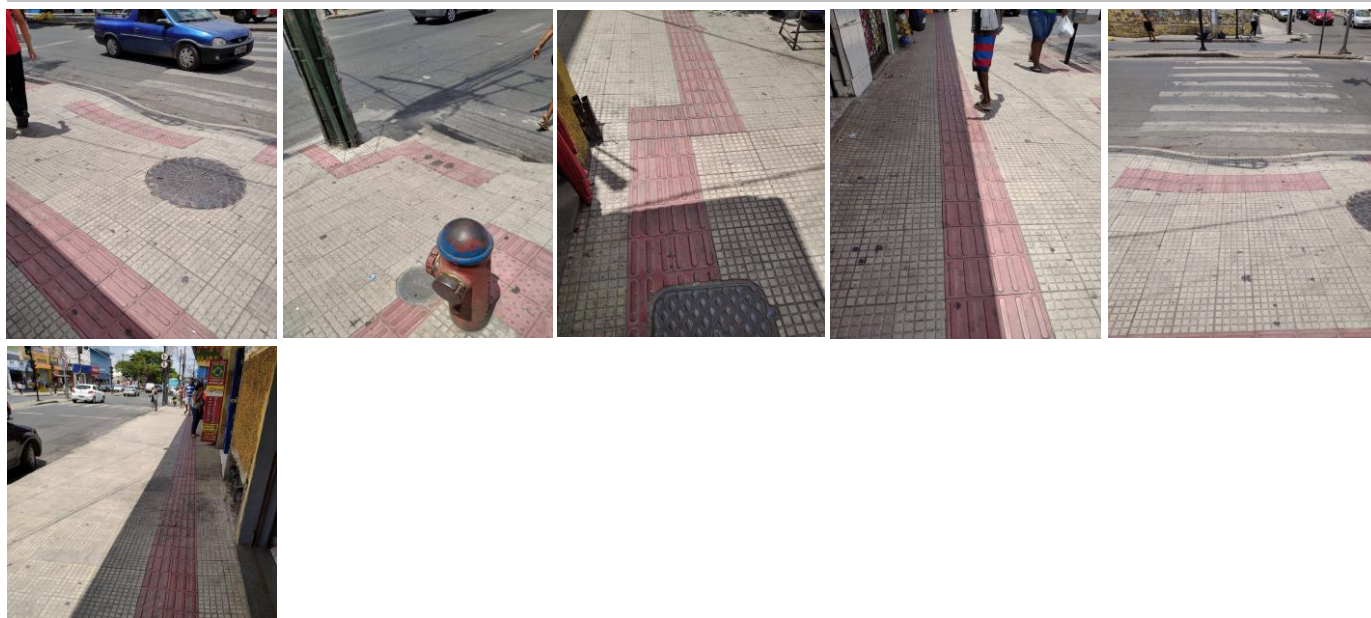
## Fotos Complementares - Detalhes do Passeio

| ID | Itens Avaliados | Respostas | Nota |
|---|---|---|---|
| P_7_1_2 | Se for do Tipo 1, O rebaixo tem abas conforme a norma ? | Não | -1 |
| P_7_3 | O rebaixo possui piso tátil ? | Tem só piso de alerta | -1 |
| P_7_3_1 | O piso tátil de alerta e direcional do rebaixo está conforme a norma ? | Não | -1 |
| P_8_1 | O piso tátil está no eixo da faixa livre ? | Não | 0 |
