# Lote 3 - Rota: Antônio Carlos II

**FRATAR**  
ENGENHARIA CONSULTIVA

| Diagnóstico da Calçada | Qualidade do Serviço | |
| Endereço: Av. Portugal, 1819 | 66 | C |

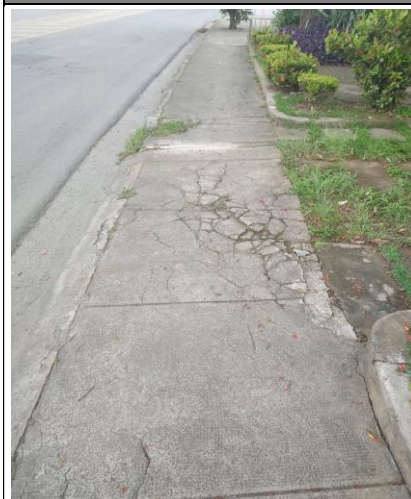
## Foto Geral

| ID | Itens Avaliados | Respostas | Nota |
|---|---|---|---|
| P_4 | Existência de Buracos ? | Poucos | 5 |
| P_5 | Condições Gerais do Piso e meio-fio da calçada ? | Regular | 5 |
| P_9 | A calçada Possui Rebaixamento de Veículos correto ? | Não | 0 |
| P_11 | O Passeio está no padrão da SMPU ? | Não | 0 |
