Lote 4 - Rota: Contorno

FRATAR
ENGENHARIA CONSULTIVA

Diagnóstico da Calçada	Qualidade do Serviço	
Endereço: Av.Contorno, 10684 Data do Registro: 29/10/2019 12:46:07 Num. Lote CTM: 10423400240	70	C

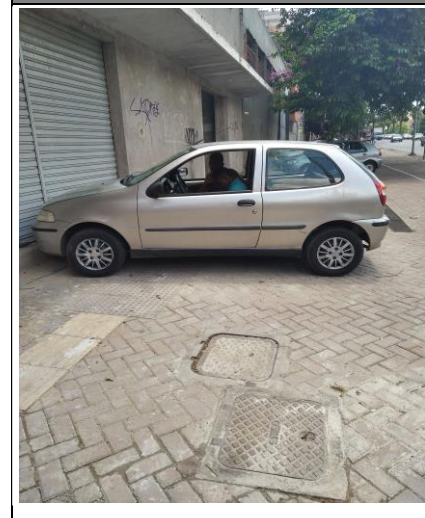
Foto Geral

ID	Itens Avaliados	Respostas	Nota
P_1	O Mobiliário urbano está dentro da faixa de serviço de 70 cm ?	Sim	-
P_2	Qual a largura livre do Passeio ?	Acima de 1.50 m	10
P_3	Tipo de revestimento da calçada ?	Bloco Intertravado de Concreto	10
P_4	Existência de Buracos ?	Nenhum	10
P_5	Condições Gerais do Piso e meio-fio da calçada ?	Péssimo	0
P_6	Presença de desníveis ?	Nenhum	10
P_7	Tem rebaixamento de calçada para Pedestre ?	Não	10
P_8	Possui piso tátil ao longo da Calçada ?	Sim	-
P_9	A calçada Possui Rebaixamento de Veículos correto ?	Sim	10
P_10	Existência de altura livre menor que 2,10 m ?	Não	-
P_11	O Passeio está no padrão da SMPU ?	Não	0
P_12	A testada possui prática de estacionamento sobre o passeio ?	Sim	0
P_13	Existe algum dispositivo de Drenagem sobre a calçada ?	Sim	0
P_14	Existe PED em frente a testada ?	Não	-
P_15	Existe FTP em frente a testada ?	Não	-
P_16	Classificação geral da calçada pelo pesquisador.	Ótimo(a)	10
