# Lote 4 - Rota: Raja Gabáglia

| Diagnóstico da Calçada | Qualidade do Serviço | |
| Endereço: Av. Raja Gabaglia, 1193 | 78 | B |
| Data do Registro: 07/11/2019 16:07:57 | | |

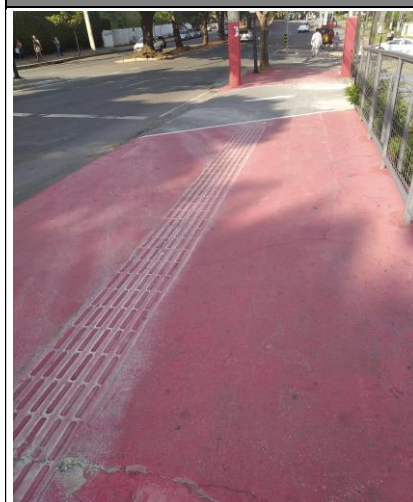
## Foto Geral

| ID | Itens Avaliados | Respostas | Nota |
|---|---|---|---|
| P_5 | Condições Gerais do Piso e meio-fio da calçada ? | Ótimo(a) | 10 |
| P_9 | A calçada Possui Rebaixamento de Veículos correto ? | Não | 0 |
| P_11 | O Passeio está no padrão da SMPU ? | Não | 0 |
| P_16 | Classificação geral da calçada pelo pesquisador. | Ótimo(a) | 10 |
