Lote 4 - Rota: Contorno

FRATAR
ENGENHARIA CONSULTIVA

Diagnóstico da Calçada	Qualidade do Serviço	
Endereço: Av.Contorno, 6749 Data do Registro: 07/11/2019 16:41:22 Num. Lote CTM: 90266200425	75	B

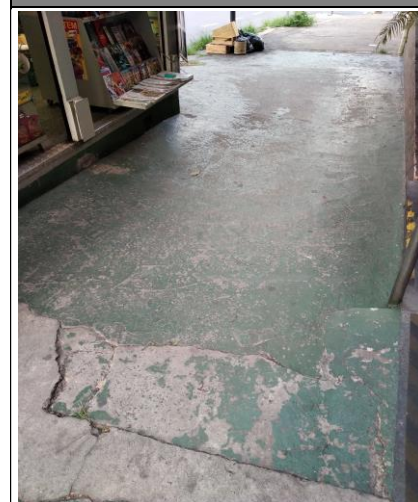
Foto Geral

ID	Itens Avaliados	Respostas	Nota
P_1	O Mobiliário urbano está dentro da faixa de serviço de 70 cm ?	Sim	-
P_2	Qual a largura livre do Passeio ?	Acima de 1.50 m	10
P_3	Tipo de revestimento da calçada ?	Concreto	10
P_4	Existência de Buracos ?	Poucos	5
P_5	Condições Gerais do Piso e meio-fio da calçada ?	Ótimo(a)	10
P_6	Presença de desníveis ?	Nenhum	10
P_7	Tem rebaixamento de calçada para Pedestre ?	Não	10
P_8	Possui piso tátil ao longo da Calçada ?	Não	-
P_9	A calçada Possui Rebaixamento de Veículos correto ?	N.A	0
P_10	Existência de altura livre menor que 2,10 m ?	Não	-
P_11	O Passeio está no padrão da SMPU ?	Não	0
P_12	A testada possui prática de estacionamento sobre o passeio ?	Não	10
P_13	Existe algum dispositivo de Drenagem sobre a calçada ?	Não	0
P_14	Existe PED em frente a testada ?	Não	-
P_15	Existe FTP em frente a testada ?	Não	-
P_16	Classificação geral da calçada pelo pesquisador.	Ótimo(a)	10
