# Lote 1 - Rota: Noroeste

| Diagnóstico da Calçada | Qualidade do Serviço | |
| Endereço: Av. Ivaí, s/nº | 58 | C |
| Data do Registro: 12/11/2019 13:26:21 | | |

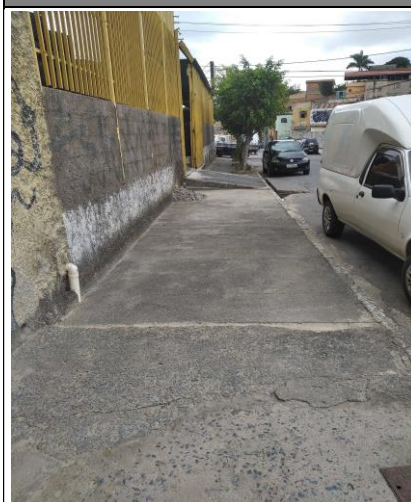
Foto Geral

| ID | Itens Avaliados | Respostas | Nota |
|---|---|---|---|
| P_4 | Existência de Buracos ? | Poucos | 5 |
| P_5 | Condições Gerais do Piso e meio-fio da calçada ? | Regular | 5 |
| P_6 | Presença de desníveis ? | Médio | 3 |
| P_16 | Classificação geral da calçada pelo pesquisador. | Regular | 5 |
