Lote 4 - Rota: Contorno

Diagnóstico da Calçada		Qualidade do Serviço	
Endereço: Av.Contorno, 7270		73	B
Data do Registro: 31/10/2019 14:56:10			
Num. Lote CTM: 10010400115

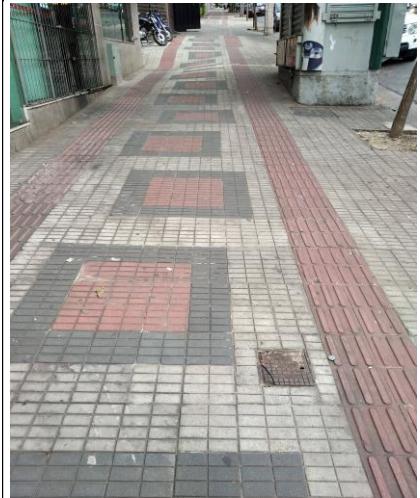
Foto Geral

ID	Itens Avaliados	Respostas	Nota
P_1	O Mobiliário urbano está dentro da faixa de serviço de 70 cm ?	Sim	-
P_2	Qual a largura livre do Passeio ?	Acima de 1.50 m	10
P_3	Tipo de revestimento da caçada ?	Ladrilho Hidráulico	10
P_4	Existencia de Buracos ?	Nenhum	10
P_5	Condições Gerais do Piso e meio-fio da calçada ?	Ótimo(a)	10
P_6	Presença de desniveis ?	Médio	3
P_7	Tem rebaixamento de calçada para Pedestre ?	Não	10
P_8	Possui piso tátil ao longo da Calçada ?	Sim	-
P_9	A calçada Possui Rebaixamento de Veículos correto ?	Não	0
P_10	Existencia de altura livre menor que 2,10 m ?	Não	-
P_11	O Passeio está no padrao da SMPU ?	Não	0
P_12	A testada possui prática de estacionamento sobre o passeio ?	Não	10
P_13	Existe algum dispositivo de Drenagem sobre a calçada ?	Não	0
P_14	Existe PED em frente a testada ?	Não	-
P_15	Existe FTP em frente a testada ?	Não	-
P_16	Classificação geral da calçada pelo pesquisador.	Ótimo(a)	10
