# Lote 1 - Rota: Noroeste

| Diagnóstico da Calçada | Qualidade do Serviço | |
| Endereço: Av. Brigadeiro Eduardo Gomes, s/nº | <b>80</b> | <b>B</b> |
| Data do Registro: 26/11/2019 14:53:26 | | |

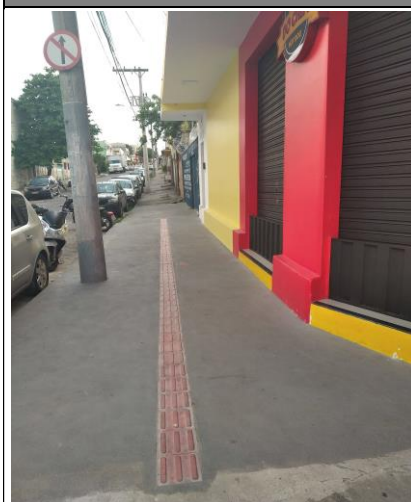
## Foto Geral

| ID | Itens Avaliados | Respostas | Nota |
|---|---|---|---|
| P_16 | Classificação geral da calçada pelo pesquisador. | Ótimo(a) | 10 |
