Lote 5 - Rota: Afonso Pena

F R A T A R
ENGENHARIA CONSULTIVA

| Diagnóstico da Calçada | | Qualidade do Serviço | | Complemento do Diagnóstico |
|---|--|---|---|---|
| Endereço: Av. Afonso Pena, s/nº | | | | |
| Data do Registro: 01/11/2019 13:59:15 | | 73 | B | |

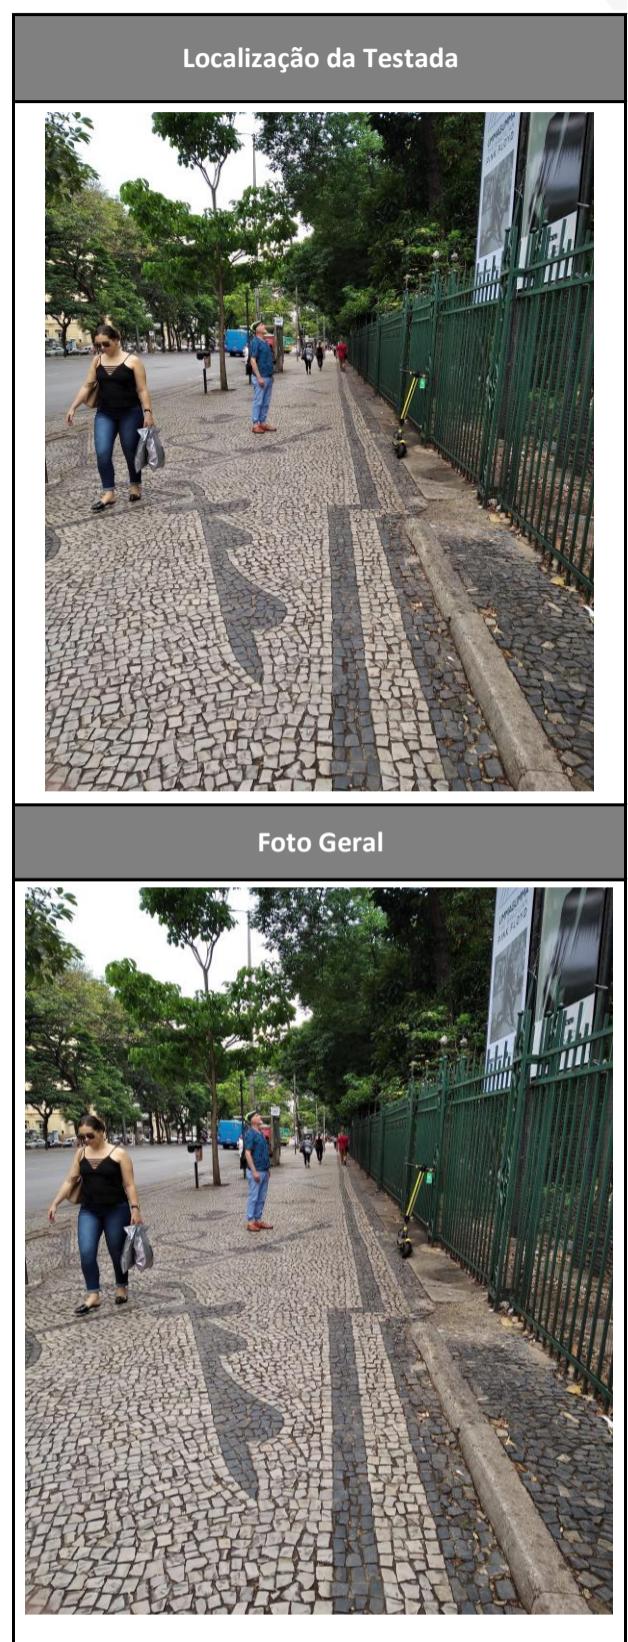
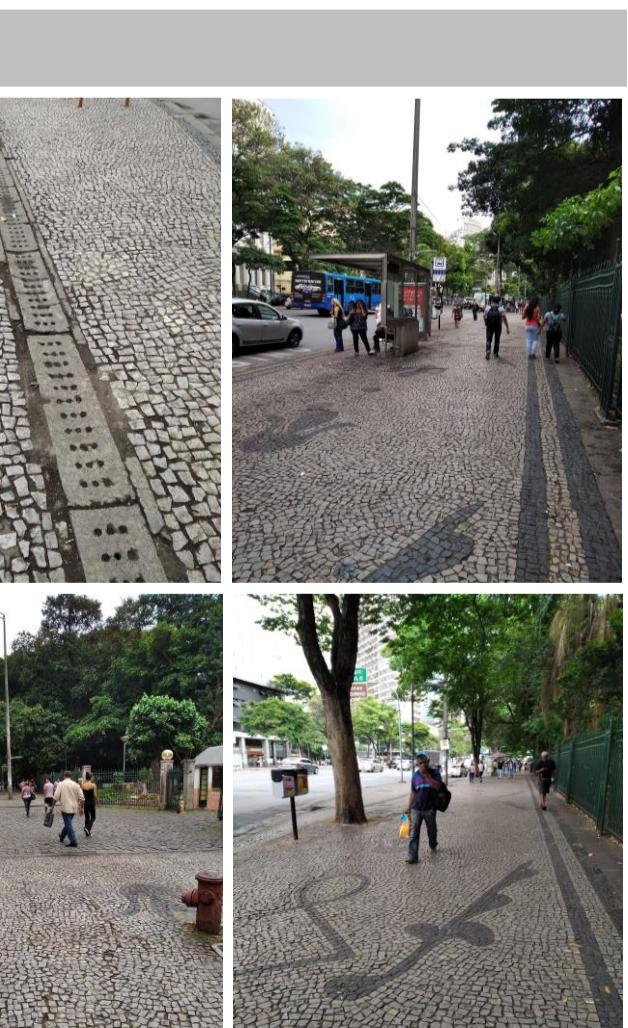
| Diagnóstico da Calçada | | Qualidade do Serviço | | Localização da Testada |
|---|--|---|---|---|
| P_2 | Qual a largura livre do Passeio ? | Acima de 1.50 m | 10 | |
| P_3 | Tipo de revestimento da calçada ? | Pedra Portuguesa | 8 | |
| P_7 | Tem rebaixamento de calçada para Pedestre ? | Não, mas deveria ter. | 10 | |
| P_11 | O Passeio está no padrão da SMPU ? | Não | 0 | |
| P_16 | Classificação geral da calçada pelo pesquisador. | Ótimo(a) | 10 | |

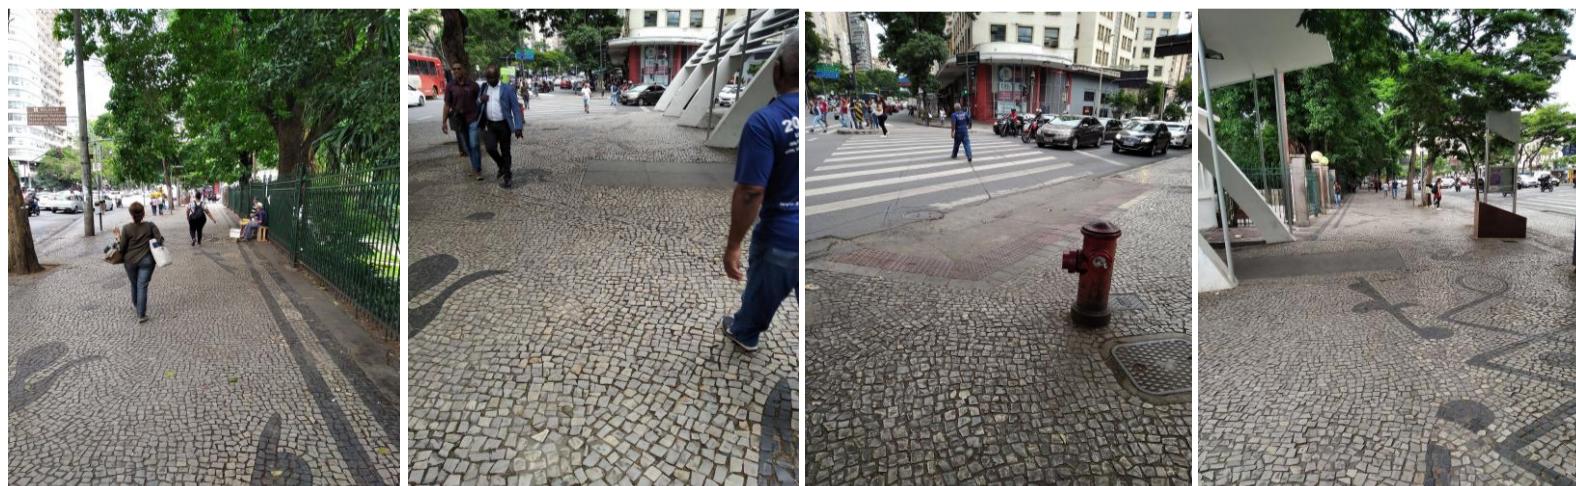
Fotos Complementares - Detalhes do Passeio

| ID | Itens Avaliados | Respostas | Nota |
|---|--|---|---|
| P_8_1 | Tem rebaixamento de calçada para Pedestre ? | Não | 0 |
| P_13_1 | Classificação geral da calçada pelo pesquisador. | Ótimo(a) | 10 |
