# Lote 1 - Rota: Noroeste

**FRATAR**  
ENGENHARIA CONSULTIVA

| Diagnóstico da Calçada | Qualidade do Serviço | |
| Endereço: Av. Abílio Machado, 927 | 60 | C |

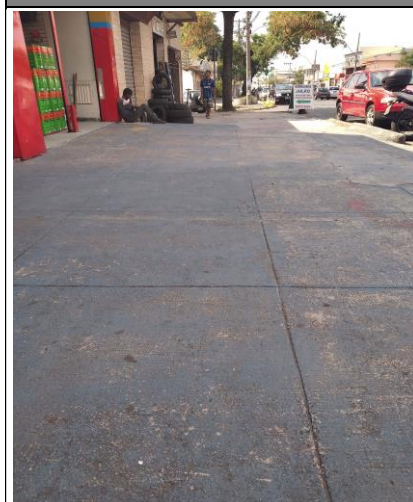
## Foto Geral

| ID | Itens Avaliados | Respostas | Nota |
|---|---|---|---|
| P_5 | Condições Gerais do Piso e meio-fio da calçada ? | Regular | 5 |
| P_6 | Presença de desníveis ? | Severo | 0 |
| P_16 | Classificação geral da calçada pelo pesquisador. | Regular | 5 |
