# Lote 1 - Rota: Padre Pedro Pinto

**FRATAR**  
ENGENHARIA CONSULTIVA

| Diagnóstico da Calçada | Qualidade do Serviço | |
| Endereço: Rua Padre Pedro Pinto, s/nº | 73 | B |

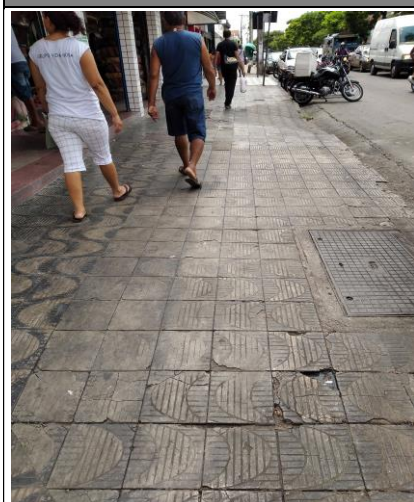
Foto Geral

| ID | Itens Avaliados | Respostas | Nota |
|---|---|---|---|
| P_4 | Existência de Buracos ? | Poucos | 5 |
| P_16 | Classificação geral da calçada pelo pesquisador. | Ótimo(a) | 10 |

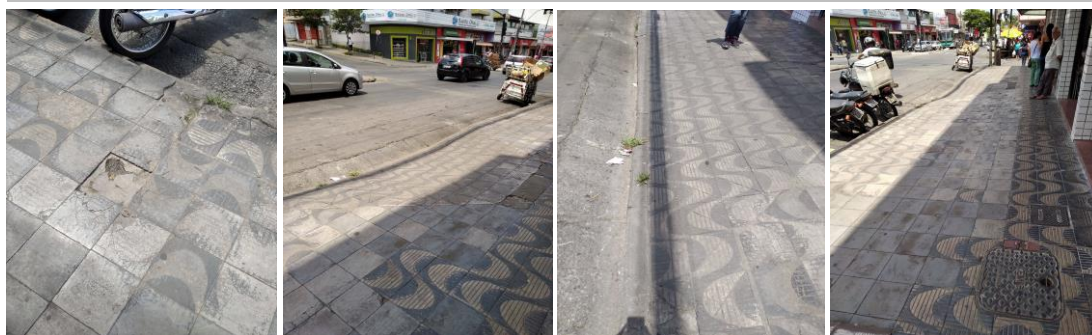
Fotos Complementares - Detalhes do Passeio

| ID | Itens Avaliados | Respostas | Nota |
|---|---|---|---|
| P_7_1_2 | Se for do Tipo 1, O rebaixo tem abas conforme a norma ? | Não | -1 |
| P_7_3 | O rebaixo possui piso tátil ? | Não tem nenhum | -1 |
