# Lote 5 - Rota: Afonso Pena

**FRATAR**  
ENGENHARIA CONSULTIVA

| Diagnóstico da Calçada | Qualidade do Serviço | |
| Endereço: Rua Rio Grande do Norte, s/nº | 73 | B |

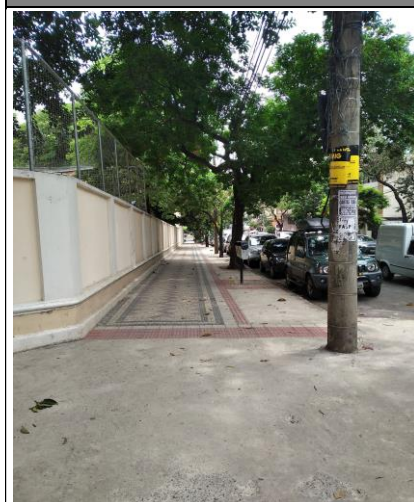
## Foto Geral

| ID | Itens Avaliados | Respostas | Nota |
|---|---|---|---|
| P_4 | Existência de Buracos ? | Poucos | 5 |
| P_5 | Condições Gerais do Piso e meio-fio da calçada ? | Ótimo(a) | 5 |
| P_6 | Presença de desníveis ? | Nenhum | 7 |
| P_11 | O Passeio está no padrão da SMPU ? | Não | 0 |

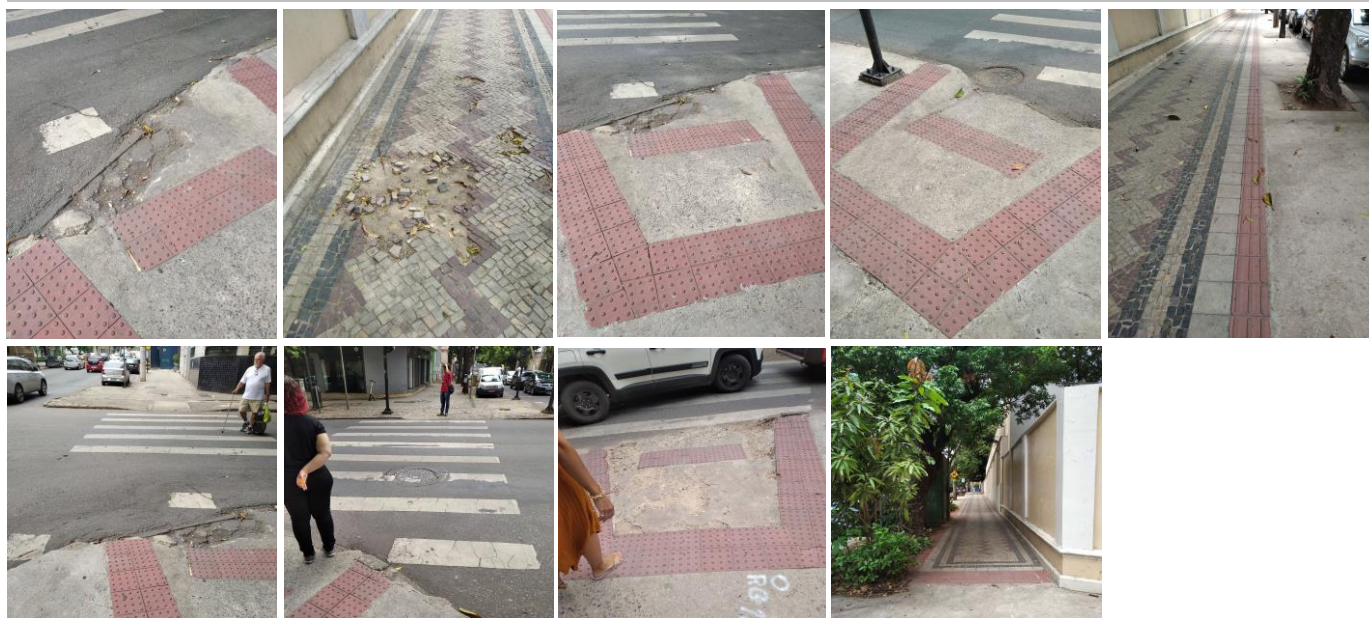
## Fotos Complementares - Detalhes do Passeio

| ID | Itens Avaliados | Respostas | Nota |
|---|---|---|---|
| P_13_2 | | escola. sem numeração na testada | 0 |
