# Lote 3 - Rota: Antônio Carlos II

**FRATAR**  
ENGENHARIA CONSULTIVA

| Diagnóstico da Calçada | Qualidade do Serviço | |
| Endereço: Av. Portugal, 2563 | 53 | C |

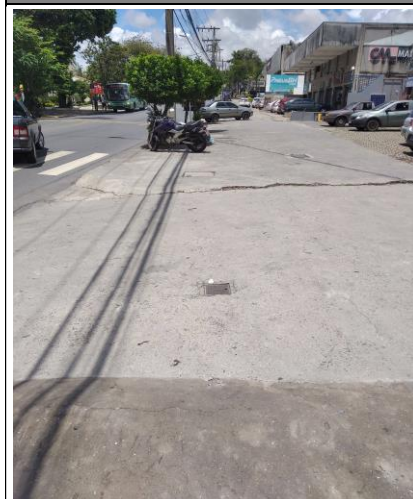
Foto Geral

| ID | Itens Avaliados | Respostas | Nota |
|---|---|---|---|
| P_4 | Existência de Buracos ? | Poucos | 5 |
| P_5 | Condições Gerais do Piso e meio-fio da calçada ? | Regular | 5 |
| P_6 | Presença de desníveis ? | Médio | 3 |
| P_7 | Tem rebaixamento de calçada para Pedestre ? | Não, mas deveria ter. | 0 |
| P_9 | A calçada Possui Rebaixamento de Veículos correto ? | Não | 0 |
| P_11 | O Passeio está no padrão da SMPU ? | Não | 0 |
