Lote 4 - Rota: Raja Gabaglia

Diagnóstico da Calçada	Qualidade do Serviço	
Endereço: Av. Raja Gabaglia, 4697 Data do Registro: 11/11/2019 12:39:07 Num. Lote CTM: 90789600100	80	B

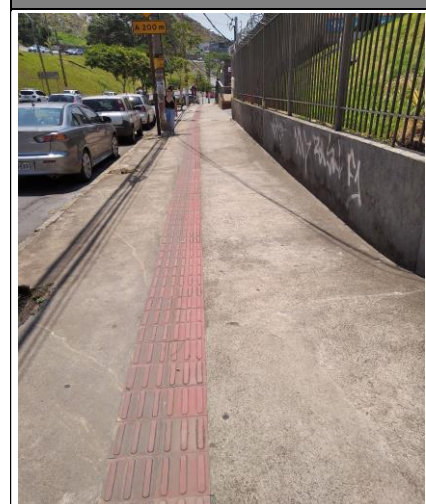
Foto Geral

ID	Itens Avaliados	Respostas	Nota
P_1	O Mobiliário urbano está dentro da faixa de serviço de 70 cm ?	Sim	-
P_2	Qual a largura livre do Passeio ?	Acima de 1.50 m	10
P_3	Tipo de revestimento da calçada ?	Concreto	10
P_4	Existência de Buracos ?	Poucos	5
P_5	Condições Gerais do Piso e meio-fio da calçada ?	Ótimo(a)	10
P_6	Presença de desníveis ?	Nenhum	10
P_7	Tem rebaixamento de calçada para Pedestre ?	Não	10
P_8	Possui piso tátil ao longo da Calçada ?	Sim	-
P_9	A calçada Possui Rebaixamento de Veículos correto ?	N.A	0
P_10	Existência de altura livre menor que 2,10 m ?	Não	-
P_11	O Passeio está no padrão da SMPU ?	Sim	5
P_12	A testada possui prática de estacionamento sobre o passeio ?	Não	10
P_13	Existe algum dispositivo de Drenagem sobre a calçada ?	Não	0
P_14	Existe PED em frente a testada ?	Não	-
P_15	Existe FTP em frente a testada ?	Não	-
P_16	Classificação geral da calçada pelo pesquisador.	Ótimo(a)	10
