# Lote 3 - Rota: Antônio Carlos II

**FRATAR**  
ENGENHARIA CONSULTIVA

| Diagnóstico da Calçada | Qualidade do Serviço | |
| Endereço: Av. Portugal, 205 | 36 | D |

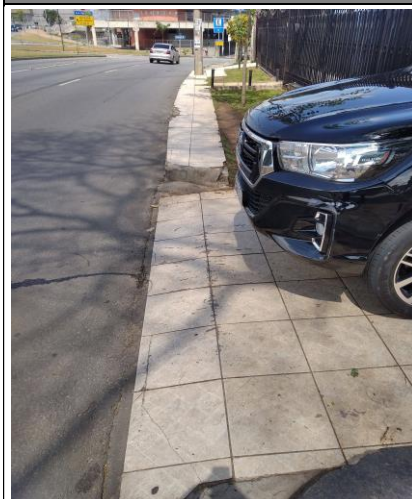
Foto Geral

| ID | Itens Avaliados | Respostas | Nota |
|---|---|---|---|
| P_2 | Qual a largura livre do Passeio ? | Abaixo 0.80 m | 1 |
| P_4 | Existência de Buracos ? | Poucos | 5 |
| P_5 | Condições Gerais do Piso e meio-fio da calçada ? | Regular | 5 |
| P_6 | Presença de desníveis ? | Severo | 0 |
| P_9 | A calçada Possui Rebaixamento de Veículos correto ? | Não | 0 |
| P_11 | O Passeio está no padrão da SMPU ? | Não | 0 |
| P_16 | Classificação geral da calçada pelo pesquisador. | Regular | 5 |
