# Lote 3 - Rota: Augusto de Lima

**FRATAR**  
ENGENHARIA CONSULTIVA

| Diagnóstico da Calçada | Qualidade do Serviço | |
| Endereço: Av. Augusto de Lima, 1949 | 65 | C |

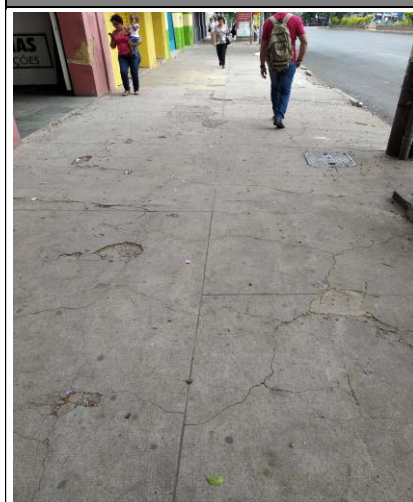
## Foto Geral

| ID | Itens Avaliados | Respostas | Nota |
|---|---|---|---|
| P_4 | Existência de Buracos ? | Poucos | 5 |
| P_5 | Condições Gerais do Piso e meio-fio da calçada ? | Regular | 5 |
| P_9 | A calçada Possui Rebaixamento de Veículos correto ? | Não | 0 |
| P_11 | O Passeio está no padrão da SMPU ? | Não | 0 |
| P_16 | Classificação geral da calçada pelo pesquisador. | Regular | 5 |
