Diagnóstico da Calçada	Qualidade do Serviço	
Endereço: Rua Curitiba, s/nº Data do Registro: 12/11/2019 10:08:41 #N/D	88	B

Lote 4 - Rota: Raja Gabáglia

FRATAR
ENGENHARIA CONSULTIVA

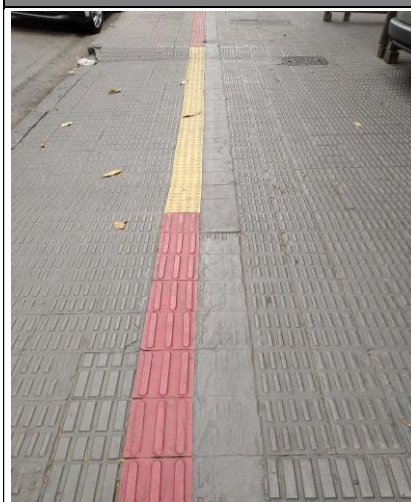
Foto Geral

ID	Itens Avaliados	Respostas	Nota
P_1	O Mobiliário urbano está dentro da faixa de serviço de 70 cm ?	Sim	-
P_2	Qual a largura livre do Passeio ?	Acima de 1.50 m	10
P_3	Tipo de revestimento da calçada ?	Ladrilho Hidráulico	10
P_4	Existência de Buracos ?	Nenhum	10
P_5	Condições Gerais do Piso e meio-fio da calçada ?	Ótimo(a)	10
P_6	Presença de desníveis ?	Nenhum	10
P_7	Tem rebaixamento de calçada para Pedestre ?	Sim	8
P_8	Possui piso tátil ao longo da Calçada ?	Sim	-
P_9	A calçada Possui Rebaixamento de Veículos correto ?	Sim	10
P_10	Existência de altura livre menor que 2,10 m ?	Não	-
P_11	O Passeio está no padrão da SMPU ?	Não	0
P_12	A testada possui prática de estacionamento sobre o passeio ?	Não	10
P_13	Existe algum dispositivo de Drenagem sobre a calçada ?	Não	0
P_14	Existe PED em frente a testada ?	Não	-
P_15	Existe FTP em frente a testada ?	Não	-
P_16	Classificação geral da calçada pelo pesquisador.	Ótimo(a)	10
