# Lote 1 - Rota: Noroeste

| Diagnóstico da Calçada | Qualidade do Serviço | |
| Endereço: Av. Brigadeiro Eduardo Gomes, 2375 | 55 | C |
| Num. Lote CTM: 130839900070 | | |

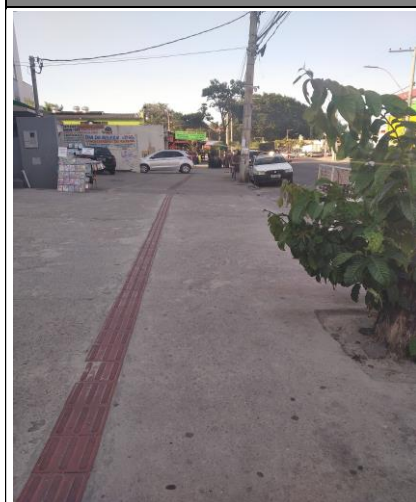
Foto Geral

| ID | Itens Avaliados | Respostas | Nota |
|---|---|---|---|
| P_4 | Existência de Buracos ? | Poucos | 5 |
| P_5 | Condições Gerais do Piso e meio-fio da calçada ? | Regular | 5 |
| P_12 | A testada possui prática de estacionamento sobre o passeio ? | Sim | 0 |
| P_16 | Classificação geral da calçada pelo pesquisador. | Regular | 5 |
